Les murs de soutènement, une menace?

Erdjan Opan, OPAN concept SA, Neuchâtel

Dr. Frédéric Mayoraz, De Cerenville Géotechnique SA, Ecublens

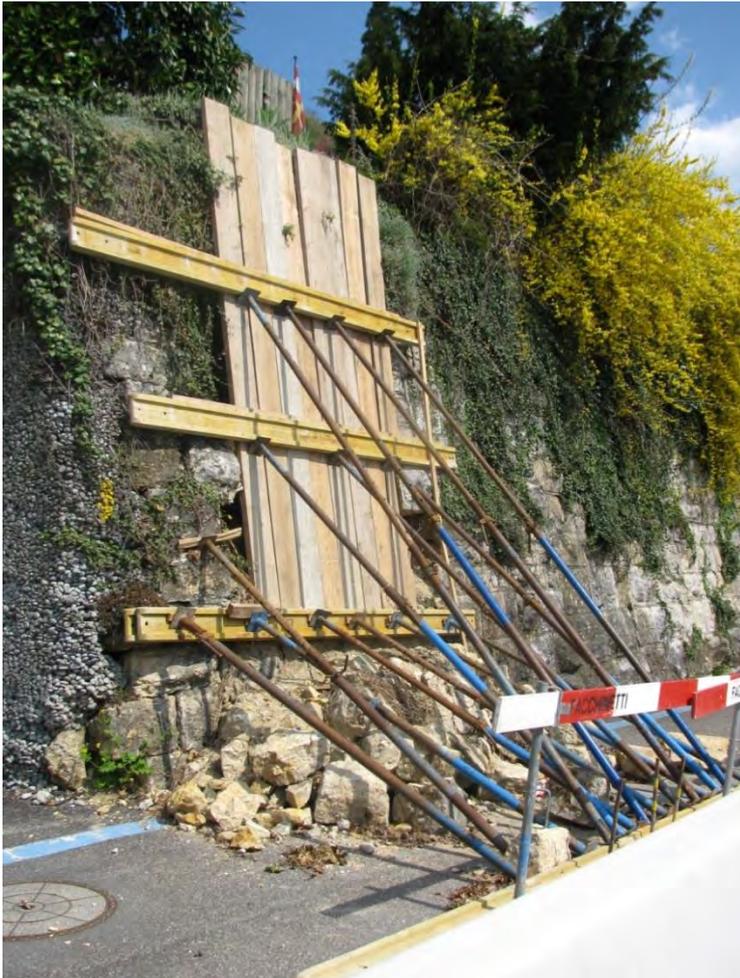
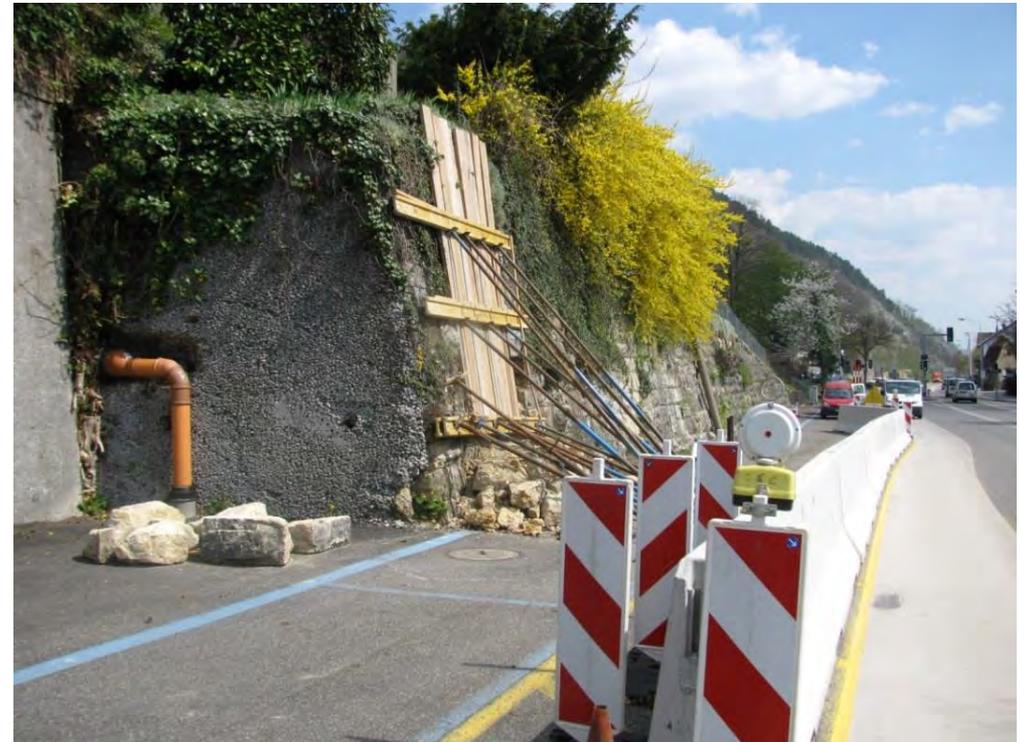
2010 N5-Bienne – La Neuveville Effondrement d'un mur en pierres de maçonneries

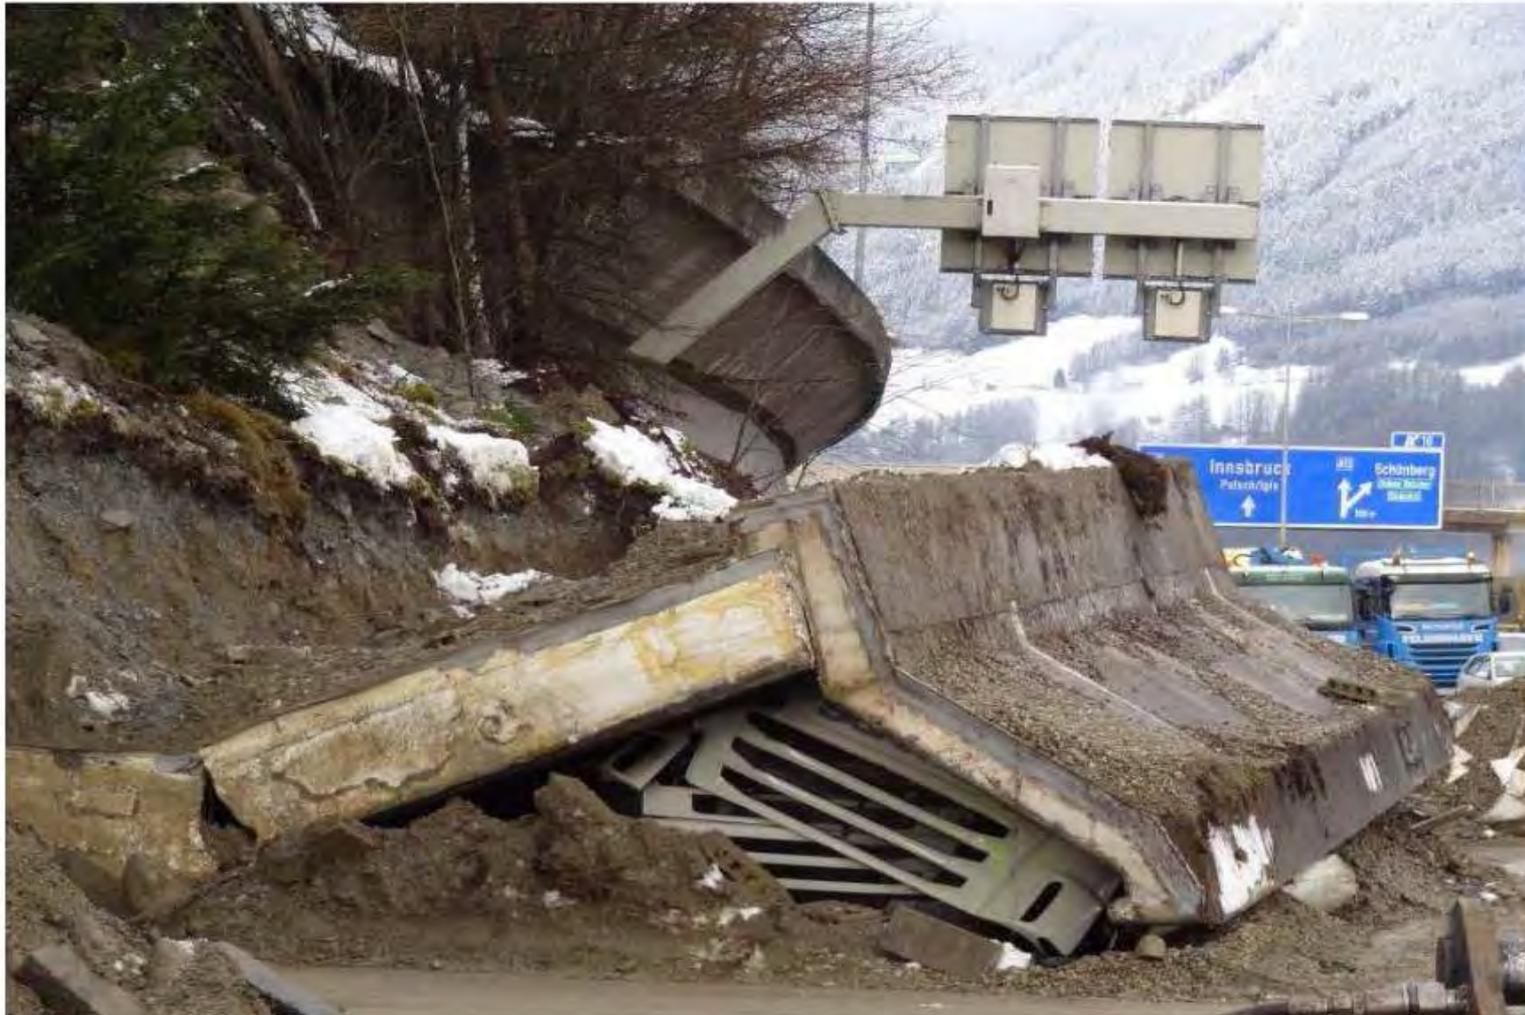
2012 Autoroute - A13 – Brenner (A)

Effondrement d'un mur de soutènement en béton

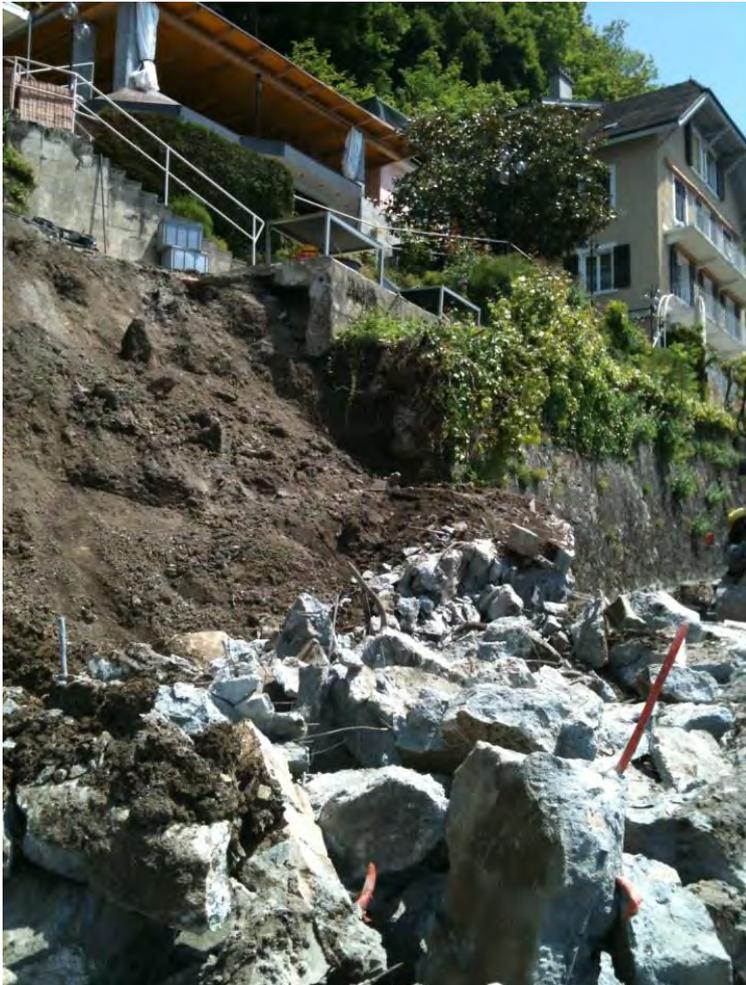
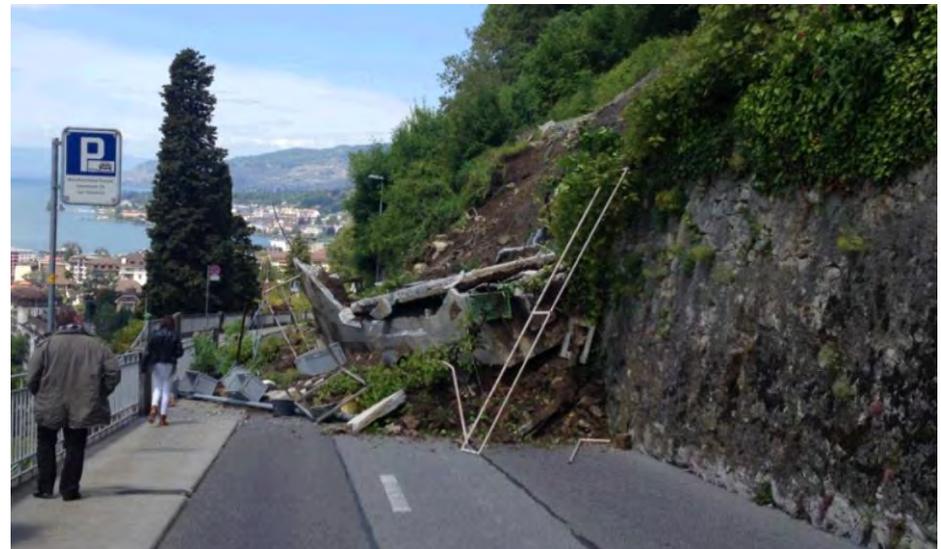
2013 Montreux – route de Glion

Effondrement d'un mur en pierres de maçonneries

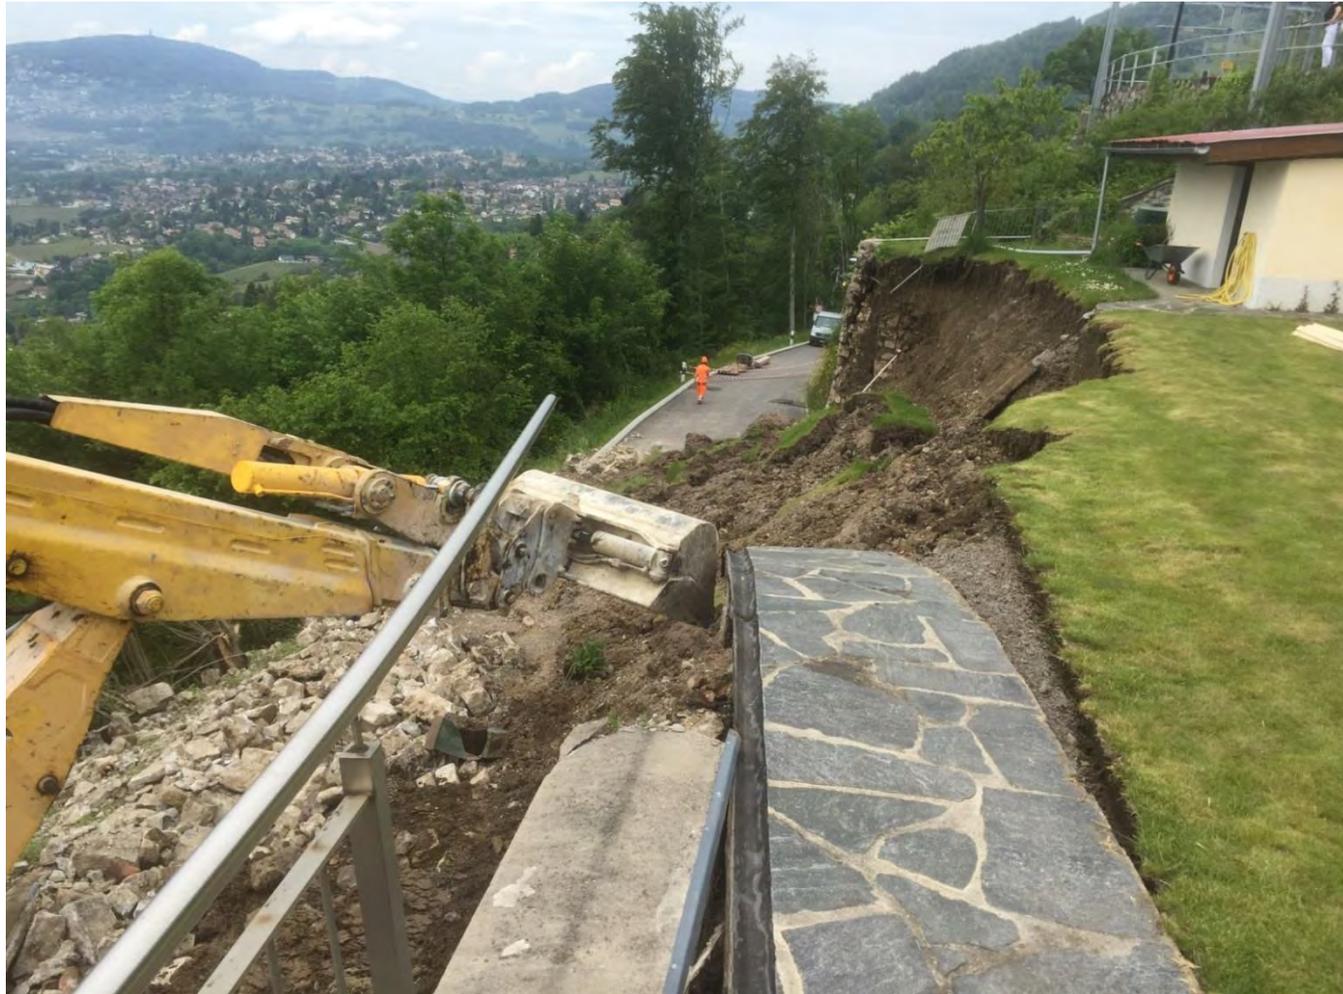
2016 Chamby (VD)

Effondrement d'un mur en pierres de maçonneries

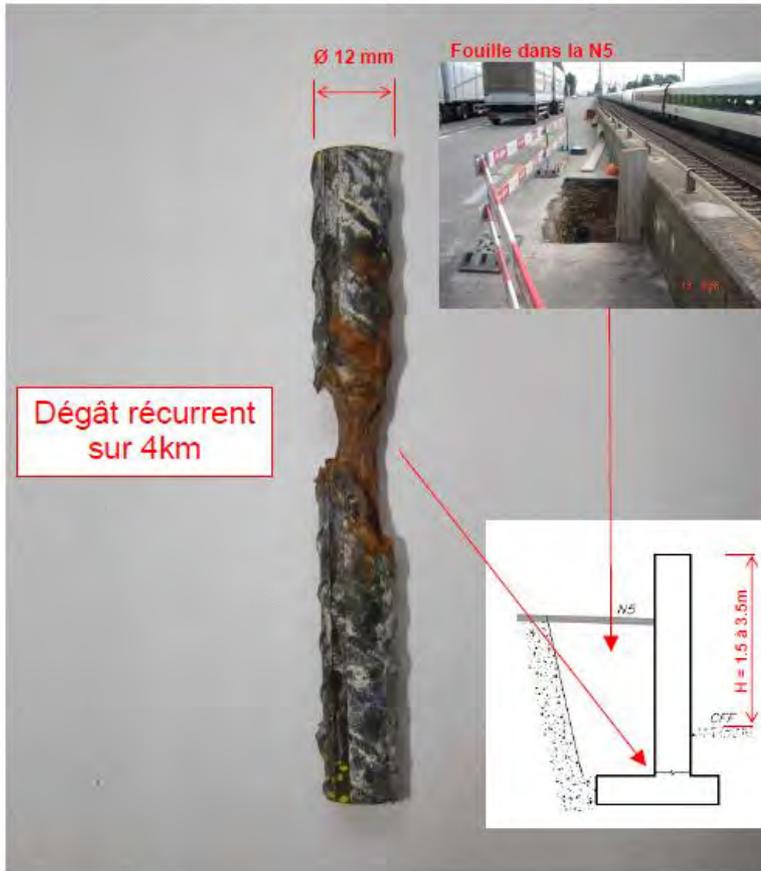
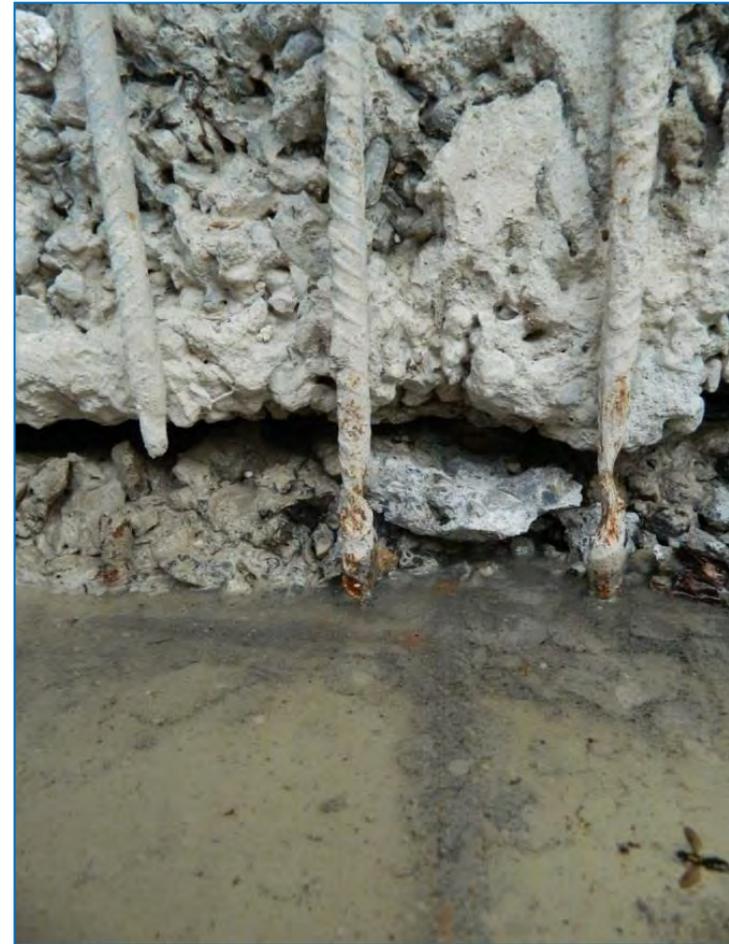
Corrosion par piqûre de l'armature verticale au droit du joint de bétonnage entre la semelle et le mur, dégât généralisé du km 60.900 au km 64.500

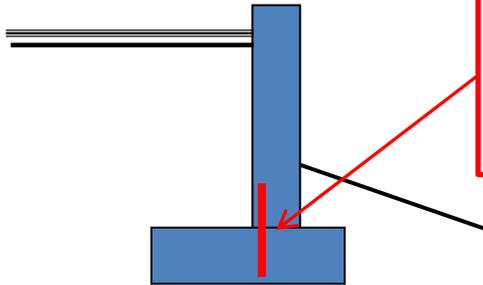
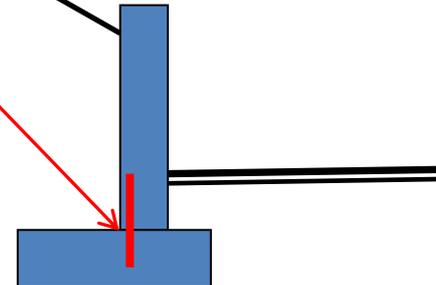
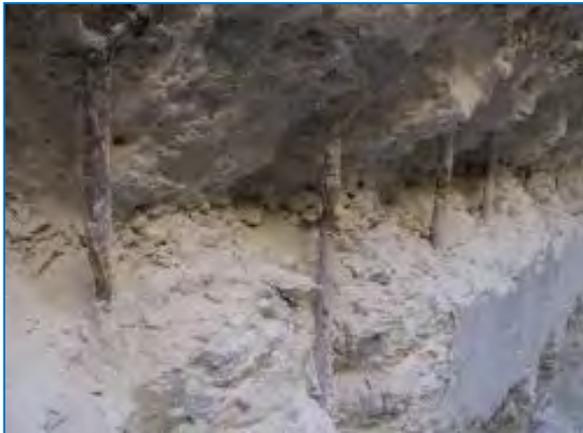
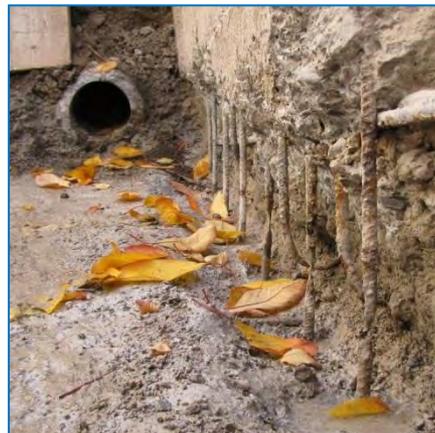
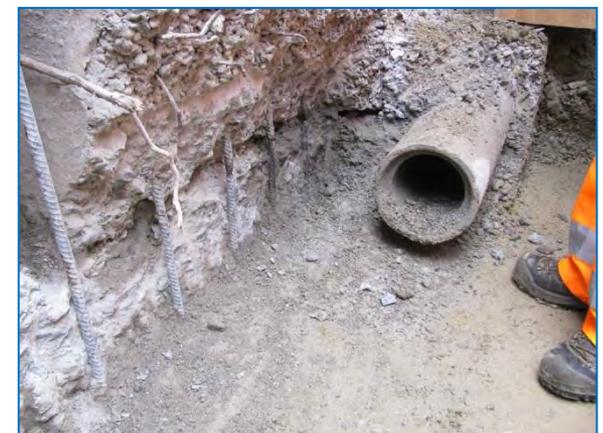
Processus de corrosion au droit du joint de bétonnage entre le parement et la semelle

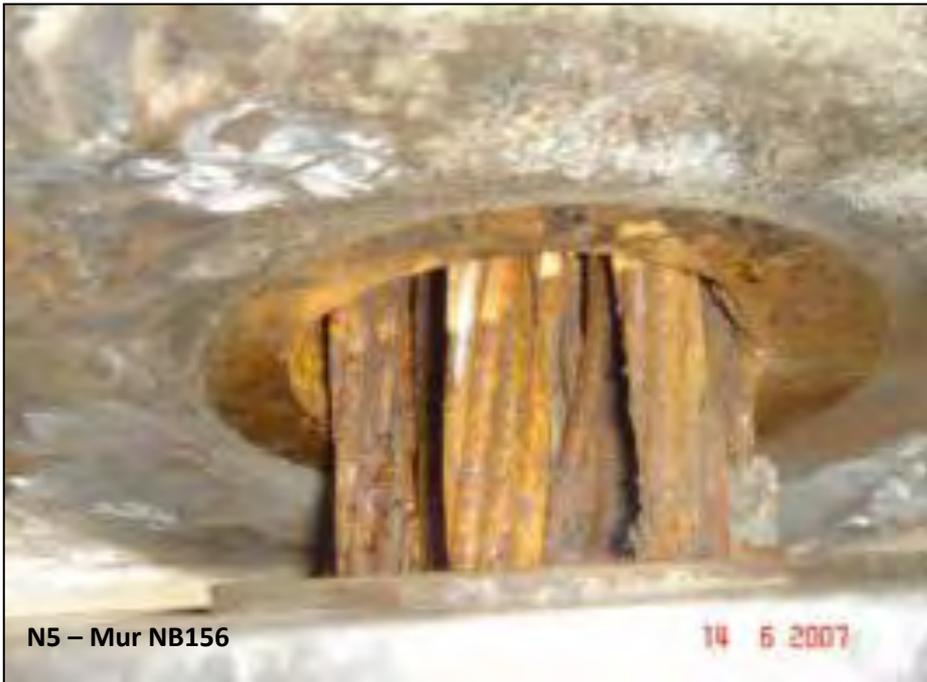
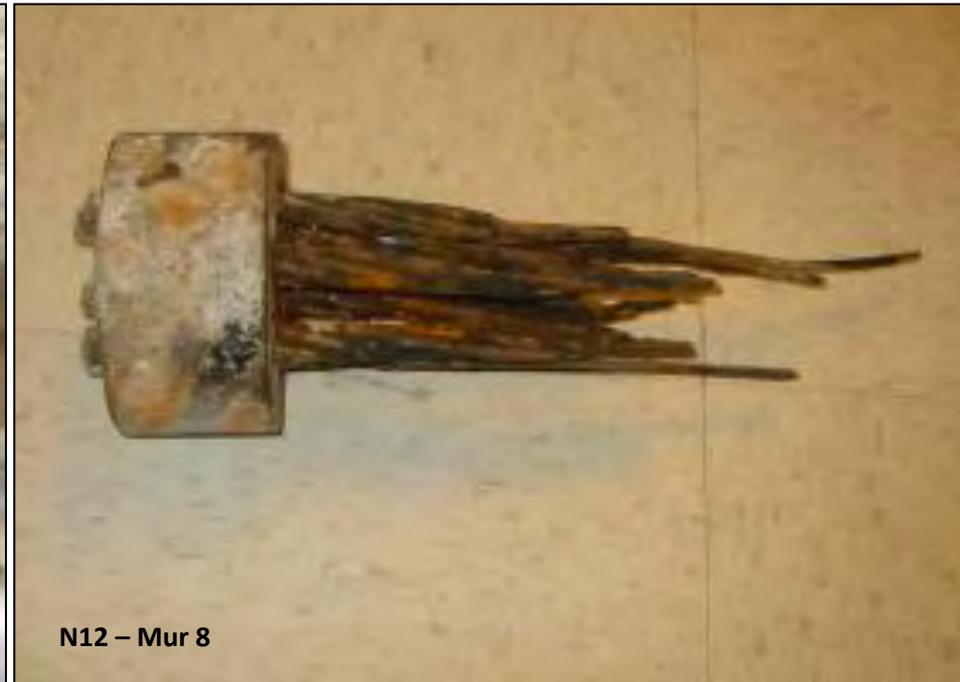
Dégâts constatés : fil/barre/toron rompu ou totalement rompu
Les ruptures se produisent le plus souvent derrière la tête, plus rarement au début de la zone de scellement.

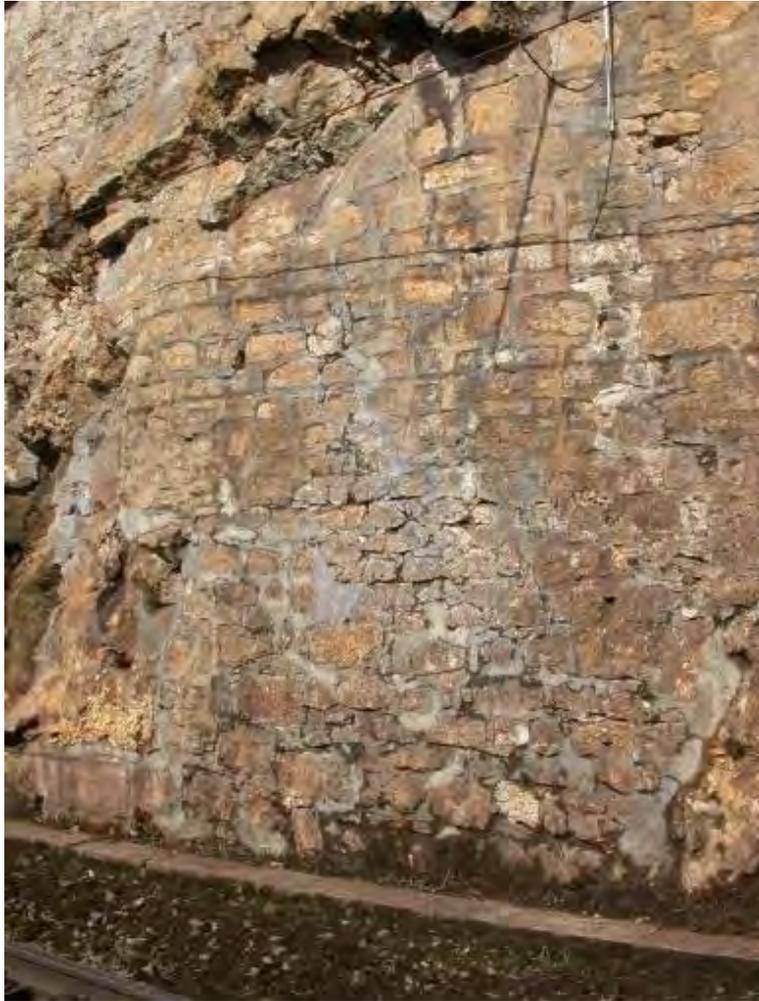
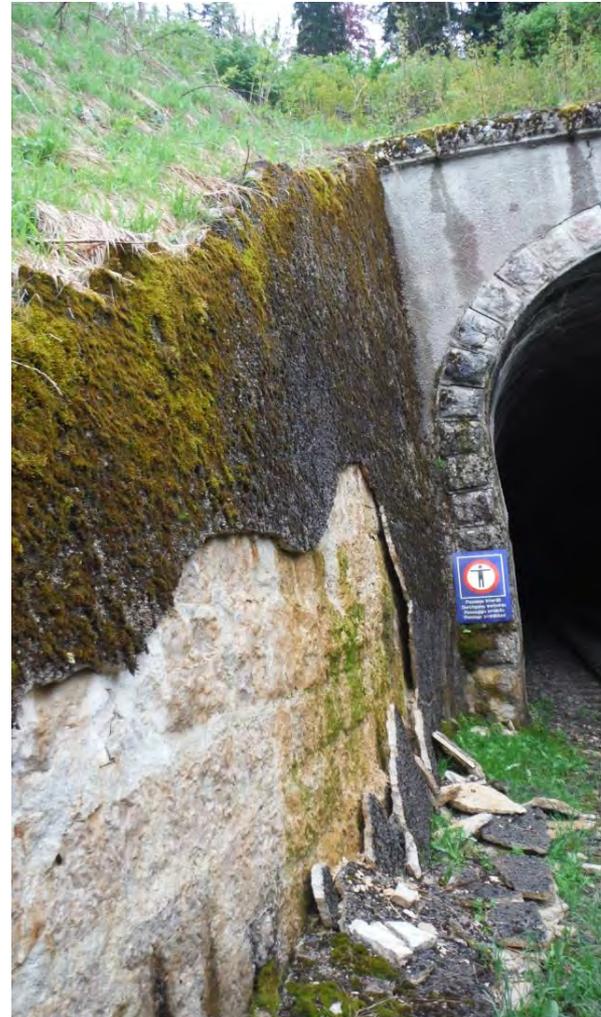
- Humidité
- Couverture végétale
- Déformations (ventres, bosses, basculements)
- Fissures
- Mortier de jointoyage et de maçonnerie
- Pierres de maçonneries
