# Journée d'Etudes des Routes et des Infrastructures

**Inspections et investigations des ouvrages d'art  
dans le cadre de la conservation et la maintenance**

## N09 – Villars-Ste-Croix – Vennes – Maintien de la substance des ouvrages

# N09 – Villars-Ste-Croix – Vennes – Maintien de la substance des ouvrages – PS CF LEB Jouxten

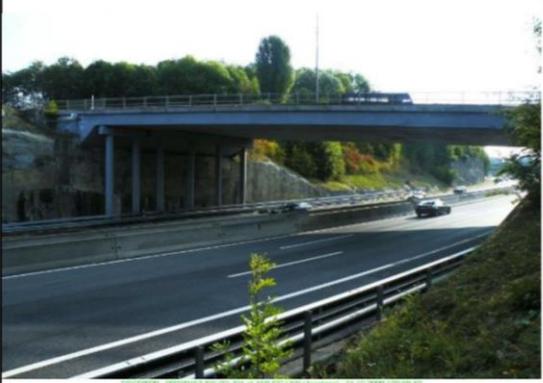
<b>Info supplémentaire</b>											
		Longueur totale	46.90 m										
		Largeur totale	1.80 m										
		Surface totale	84,00 m <sup>2</sup>										
<b>APPRECIATION DE L'ETAT</b> OA: 3 en état défectueux		<b>INTERVENTIONS DE CONSERVATIONS</b> Intervention de conservation 230 Réparation (remise en état locale)											
<table border="1"> <tr> <td>1</td> <td>2</td> <td>3</td> <td>4</td> <td>5</td> </tr> <tr> <td style="background-color: yellow;"></td> <td style="background-color: orange;"></td> <td style="background-color: red;"></td> <td style="background-color: darkred;"></td> <td style="background-color: black;"></td> </tr> </table>		1	2	3	4	5						A exécuter avant l'année : 2015	
1	2	3	4	5									
<b>Élément le plus mauvais: état 4</b> Légende 1 en bon état 4 en mauvais état 2 en état acceptable 5 en état alarmant 3 en état défectueux (9 Etat incontrôlable)		Coûts estimés:											
Vérification par :		<b>Inspection complémentaire</b>											
Date : 28.janv.10 Signature :		Prochaine inspection principale UPlaNS prévue en 2025.

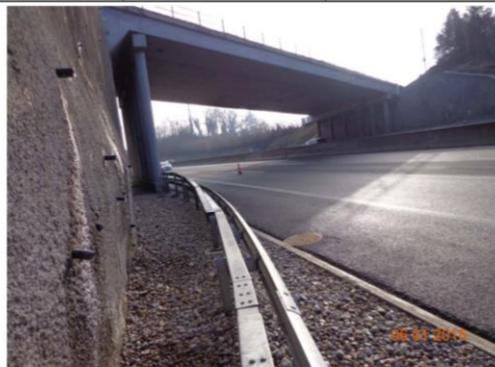
<b>Données de mesures</b>											
		Longueur totale:	46.90 m										
		Largeur totale:	1.80 m										
		Surface totale:	84.00 m <sup>2</sup>										
<b>APPRECIATION DE L'ETAT</b> IO: 2 en état acceptable		<b>INTERVENTIONS RECOMMANDÉES</b>											
<table border="1"> <tr> <td>1</td> <td>2</td> <td>3</td> <td>4</td> <td>5</td> </tr> <tr> <td style="background-color: yellow;"></td> <td style="background-color: orange;"></td> <td style="background-color: red;"></td> <td style="background-color: darkred;"></td> <td style="background-color: black;"></td> </tr> </table>		1	2	3	4	5						Intervention d'urgence: <input type="checkbox"/> Oui <input checked="" type="checkbox"/> Non	
1	2	3	4	5									
<b>Sous OI le plus mauvais: Etat 3 (3)</b> Légende 1: bon 4: mauvais 2: acceptable 5: alarmant 3: défectueux (9: incontrôlable)		Intervention de conservation: 230 Réparation (remise en état locale)											
Vérification par: OFROU		A exécuter: <input checked="" type="checkbox"/> avant 2017											
Date:		Coût total estimé:											
		Interventions recommandées à exécuter par les UT: <input type="checkbox"/> Oui <input checked="" type="checkbox"/> Non											
		Inspection complémentaire:

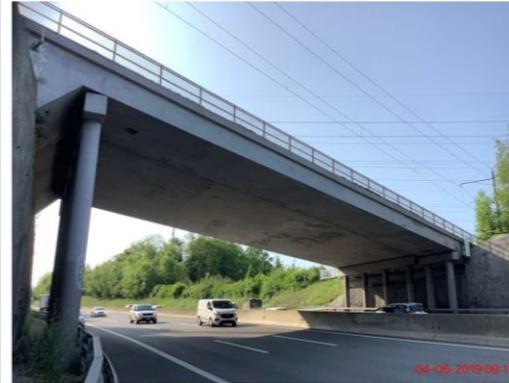
<b>Données de mesures</b>											
		Longueur totale:	46.90 m										
		Largeur totale:	1.80 m										
		Surface totale:	84.00 m <sup>2</sup>										
<b>APPRECIATION DE L'ETAT</b> IO: 2 en état acceptable		<b>INTERVENTIONS RECOMMANDÉES</b>											
<table border="1"> <tr> <td>1</td> <td>2</td> <td>3</td> <td>4</td> <td>5</td> </tr> <tr> <td style="background-color: yellow;"></td> <td style="background-color: orange;"></td> <td style="background-color: red;"></td> <td style="background-color: darkred;"></td> <td style="background-color: black;"></td> </tr> </table>		1	2	3	4	5						Intervention d'urgence: <input type="checkbox"/> Oui <input checked="" type="checkbox"/> Non	
1	2	3	4	5									
<b>Sous OI le plus mauvais: Etat 3 (3)</b> Légende 1: bon 4: mauvais 2: acceptable 5: alarmant 3: défectueux (9: incontrôlable)		Intervention de conservation: 230 Remise en état locale (voir aussi 2.1)											
Vérification par: OFROU		A exécuter: <input checked="" type="checkbox"/> avant 2023											
Date:		Coût total estimé:											
		Interventions recommandées à exécuter par les UT: <input type="checkbox"/> Oui <input checked="" type="checkbox"/> Non											
		Inspection complémentaire: 6 Inspection spéciale

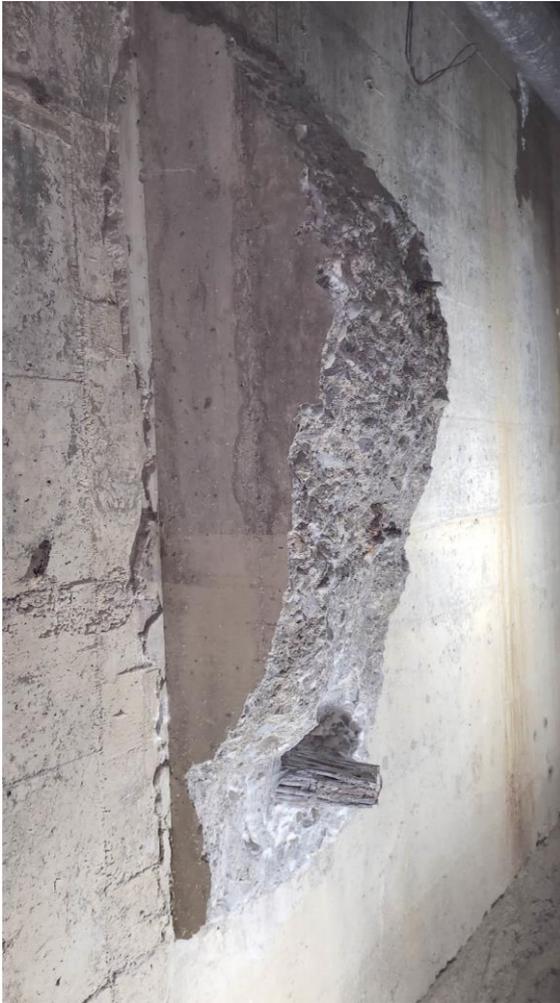
Dégagement tête de précontrainte.

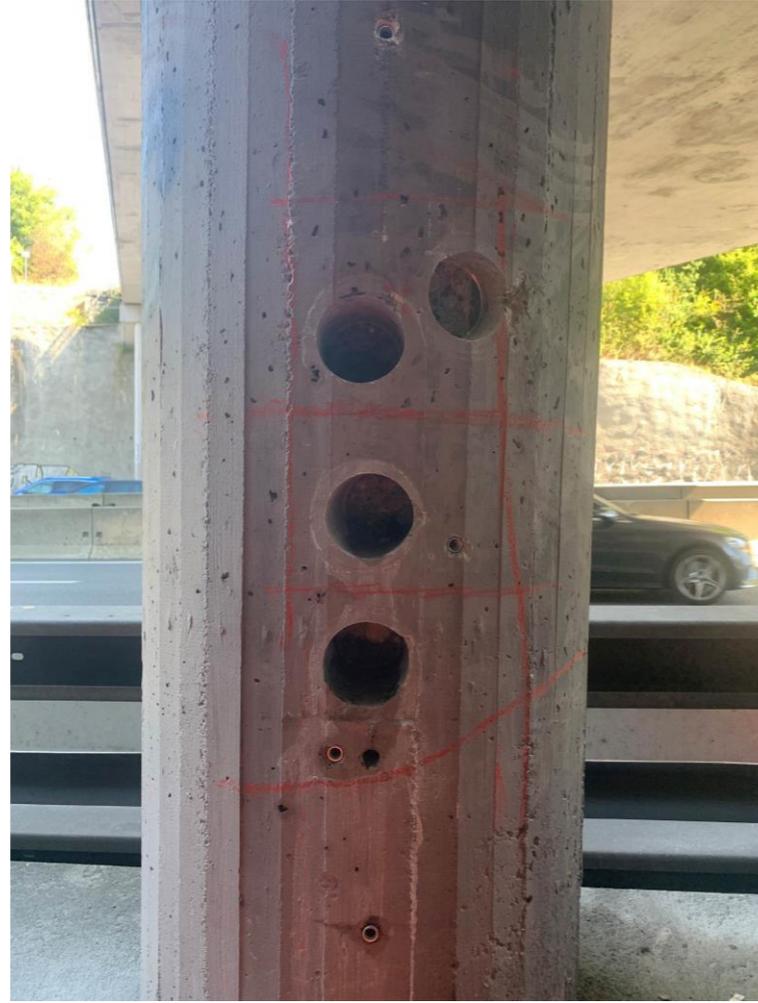
Prélèvement de carottes pour résistance à la compression.

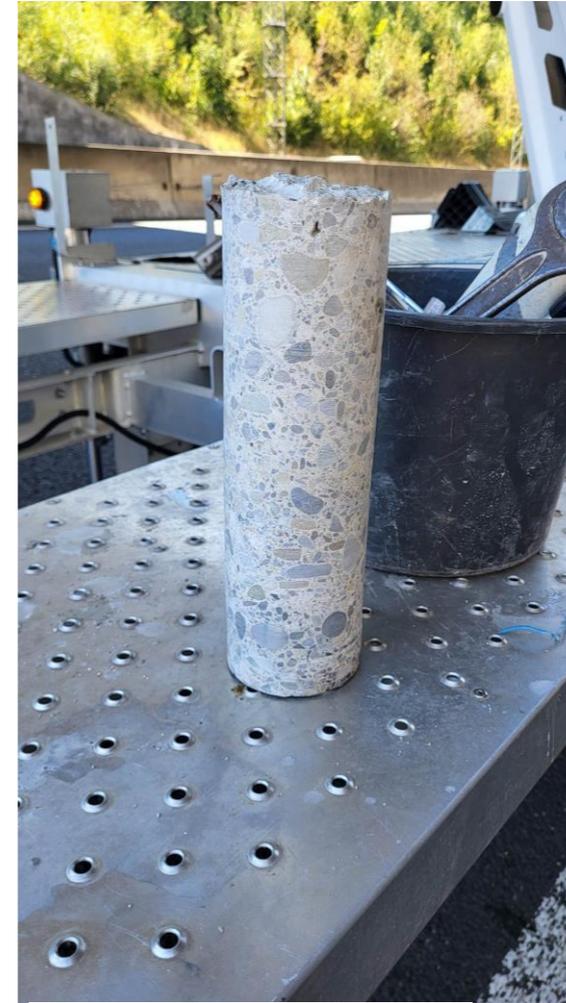
Prélèvement de carottes pour résistance à la compression.

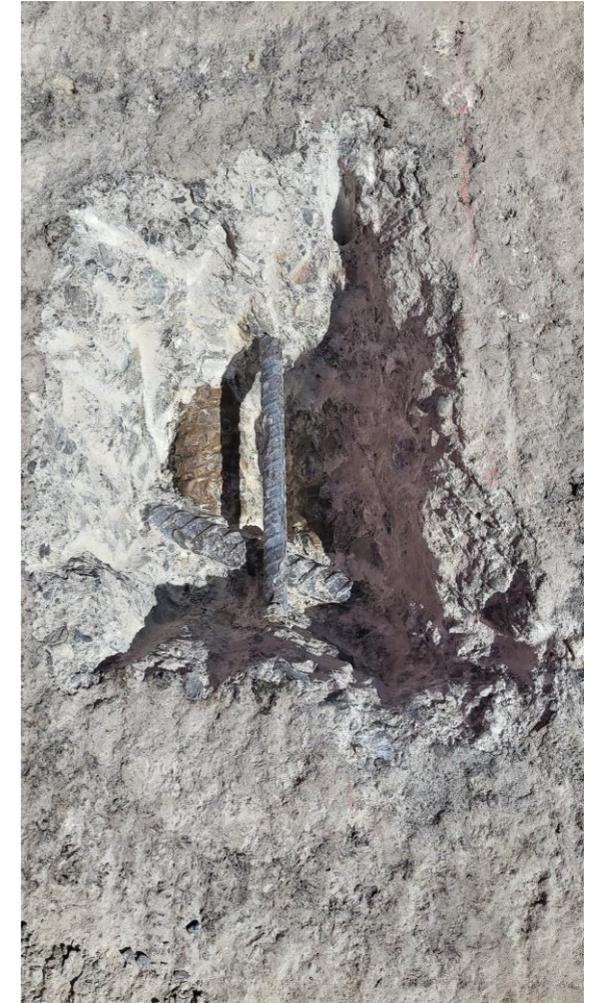
Piquage pour contrôle de l'état de l'armature et de la précontrainte.
