# Réfection du viaduc de Riddes : *au chevet d'un colosse*

Lionel **MOREILLON**

INGPHI SA Concepteurs d'ouvrages d'art

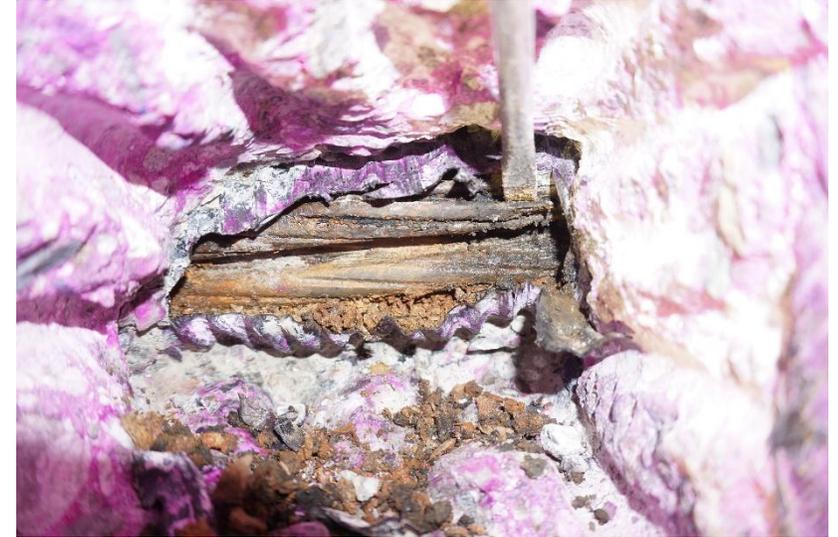
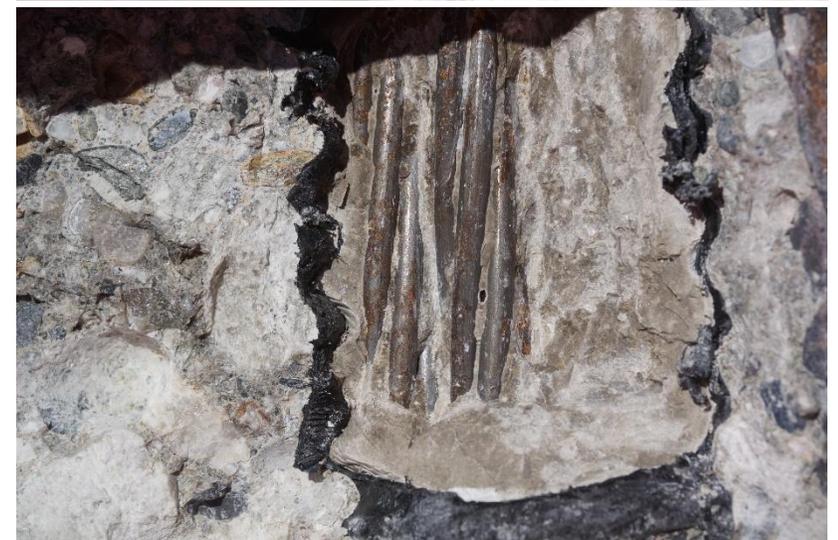
- 182 sondages câbles de précontrainte
- 16 sondages forte corrosion des torons (KG3 à KG4)
- 6 sondages avec torons sectionnés et/ou détendus
- Circulation d'eau constatée à l'intérieur des gaines
- Forte contamination du coulis par des chlorures (18 sondages)
- Dégradation du câble pas toujours visible en surface du béton
- Gains synthétiques sauf encorbellement sur le Rhône
- 3 types différents de torons T12 / T14 / T16 (Dyform)
- Forte contamination du béton par des chlorures

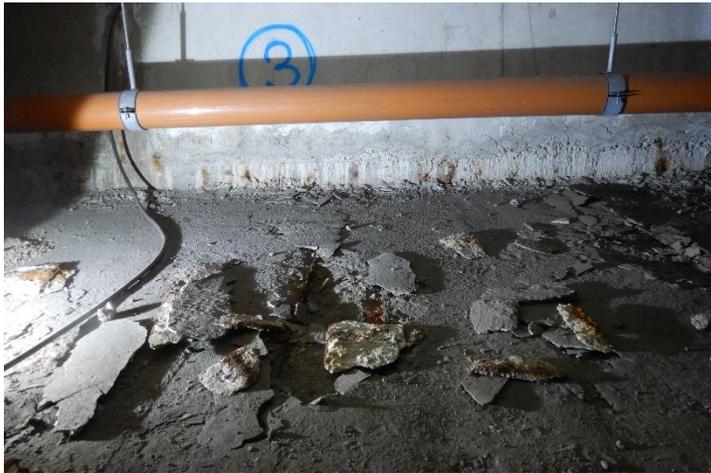
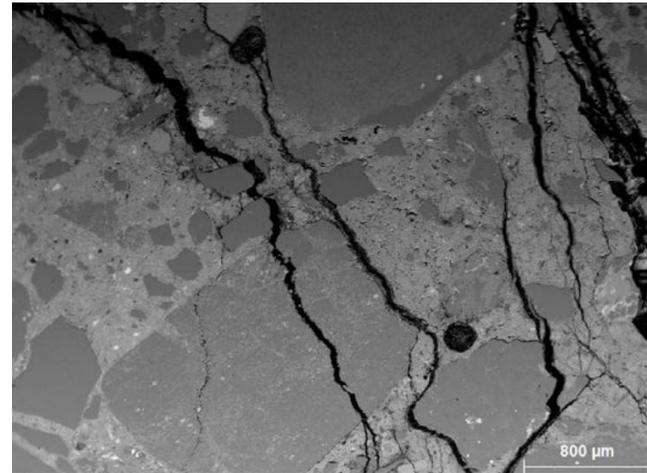
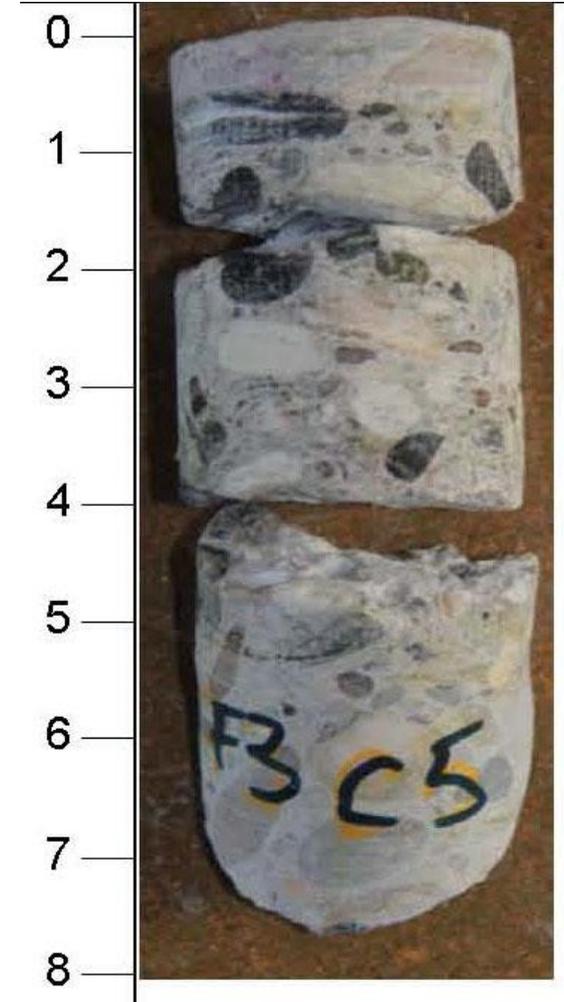
- RAG initiée dans tous les prélèvements avec différents stades (58 analyses)
- Dalle de roulement et pieux avec développement pathologique à cœur
- Pas de signes visibles en surface
- Orientation systématique des fissures (délamination, feuilletage)
- Pertes des propriétés mécaniques ~25% (essai SDT)

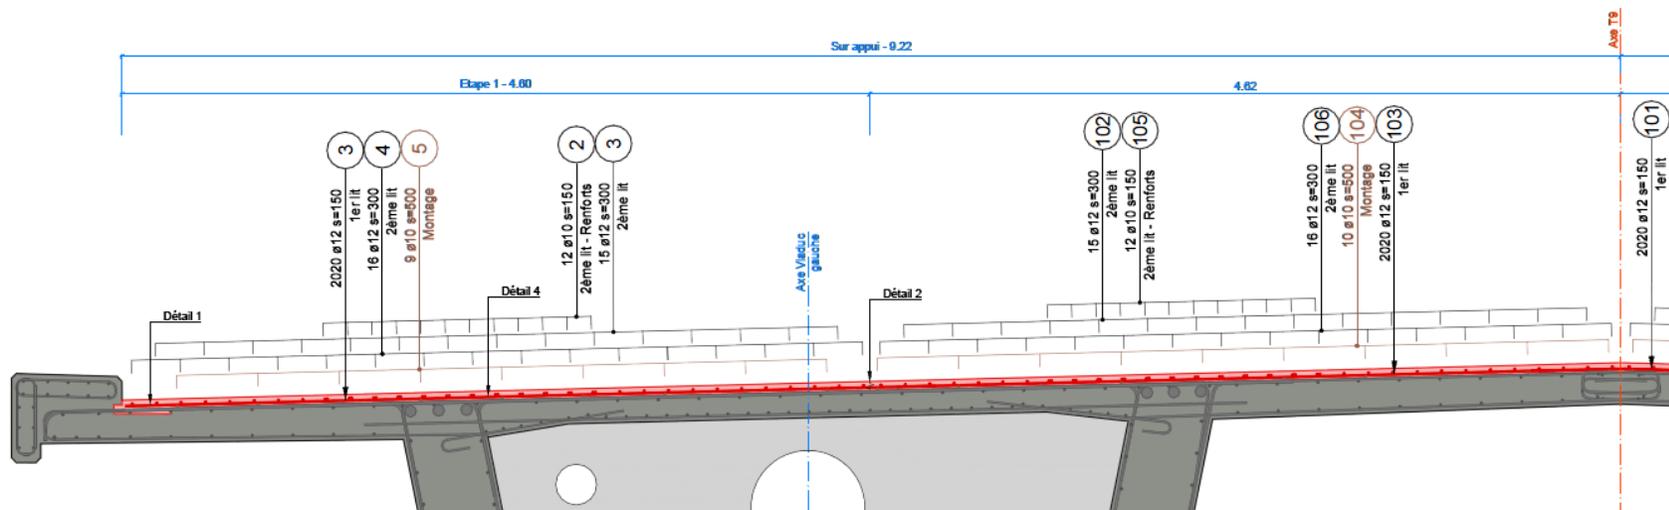
Sur appui

$M_{Rd,x} +30\%$

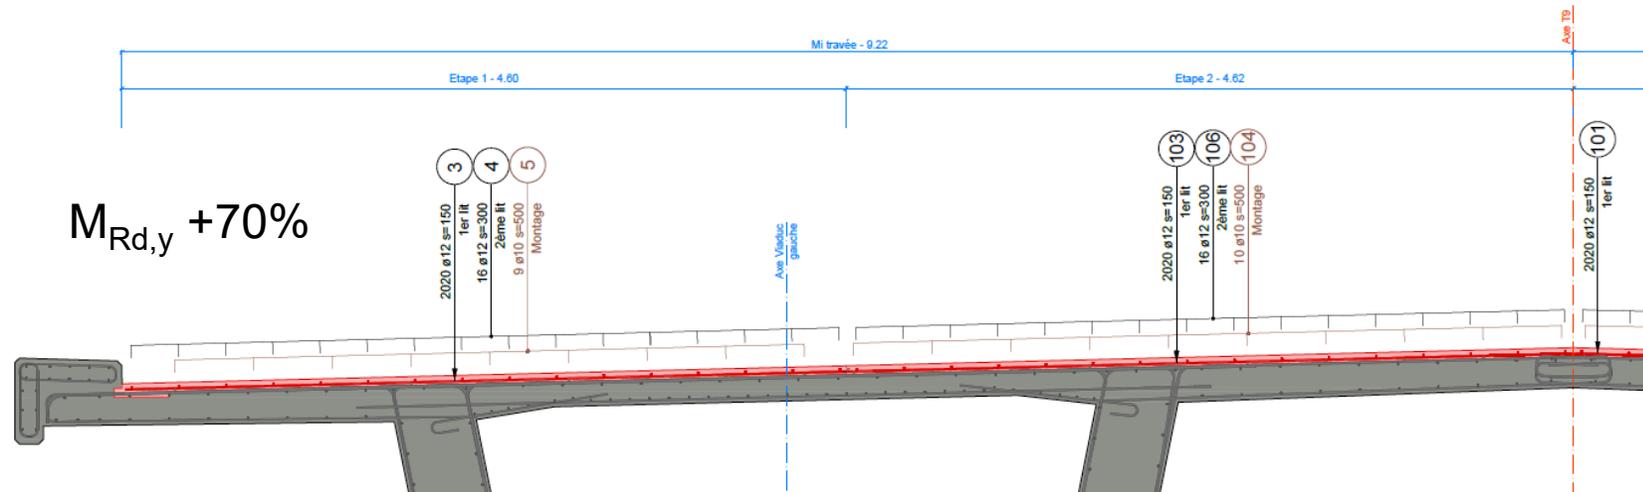
En travée

$M_{Rd,y} +70\%$

$M_{Rd,x} +5\%$

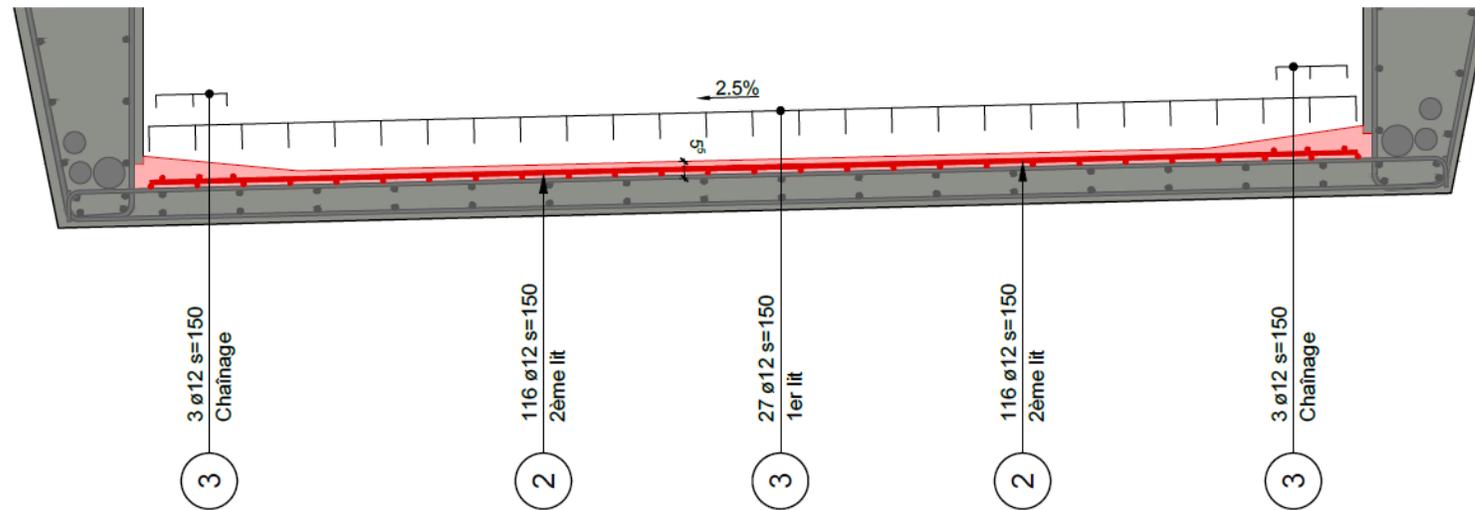
- Vers les appuis la dalle inférieure comprimée est fortement sollicitée avec le renforcement
- Critère de non-fragilité pas satisfait avec un endommagement de la dalle inférieure
- Renforcement nécessaire au moyen d'une couche de CFUP-armé de 55 mm d'épaisseur

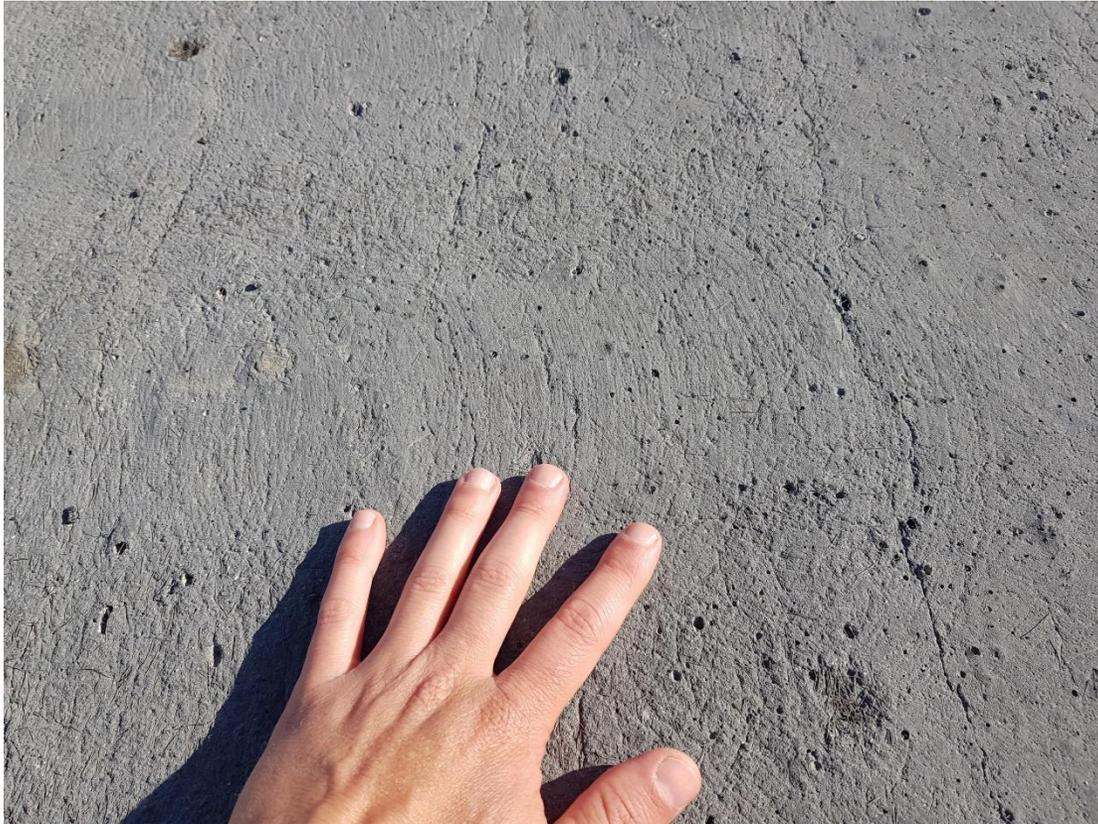
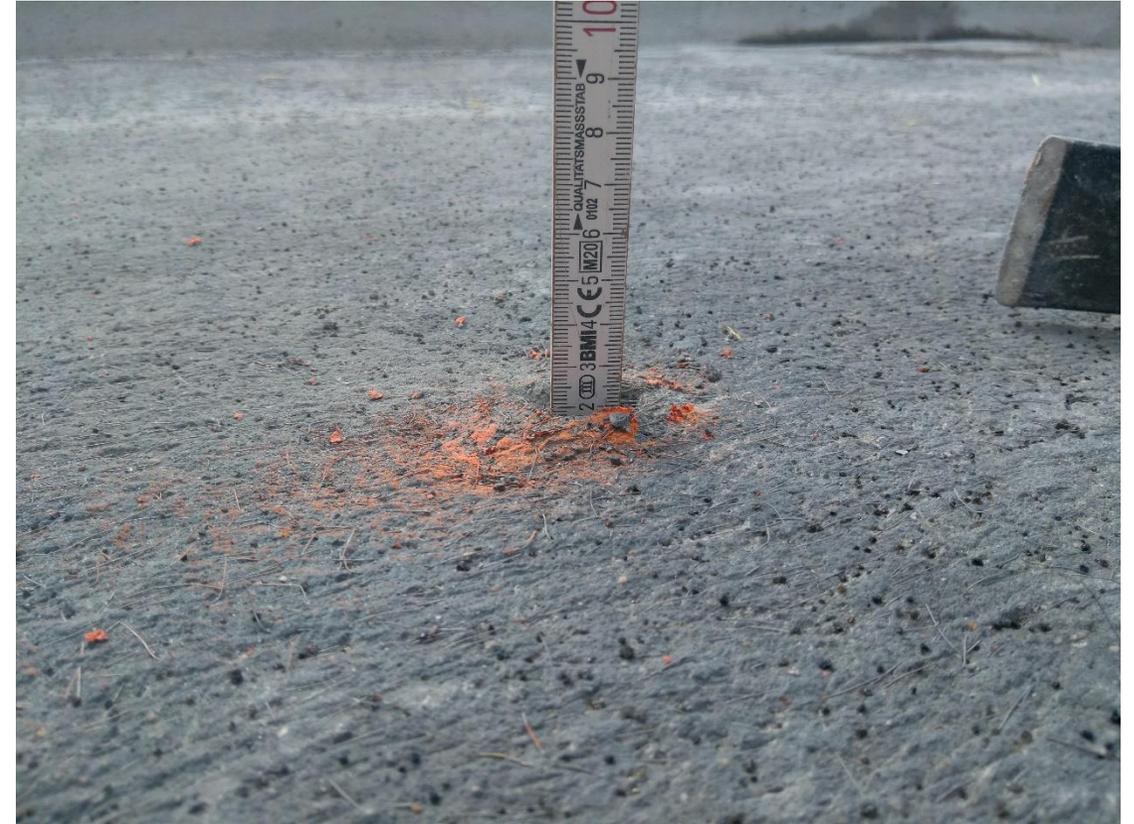
- Micropores, macropores, fissures, etc. (localement)

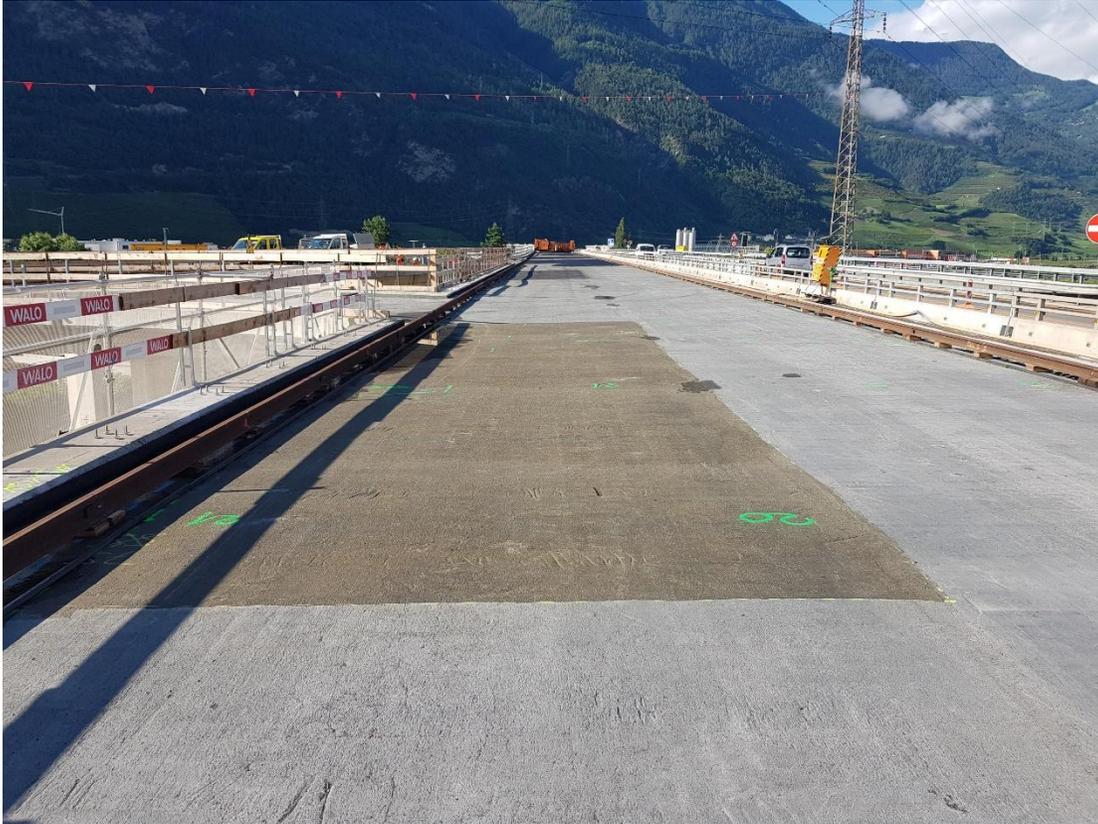
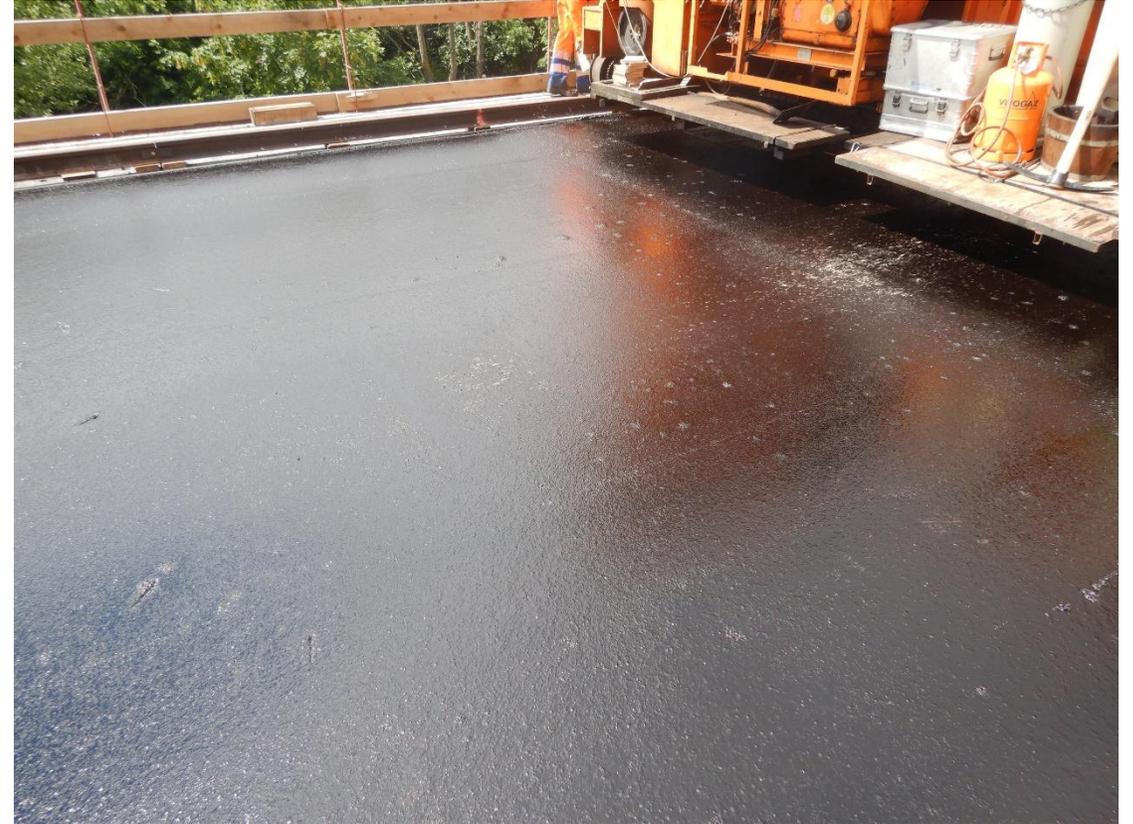
- Enduit d'accrochage ou non ? Les tests effectués montre pas nécessaire
- Bullage, cloque dans la couche de liaison (localement)
- Adhérence CFUP-MA valeur cible 1.5 N/mm<sup>2</sup>
