# TECHNIQUE INNOVANTE D'ASSAINISSEMENT DE TUNNEL

## Projet pilote d'assainissement du tunnel 3 et 5

# UPLANS TAVANNES – BÖZINGENFELD

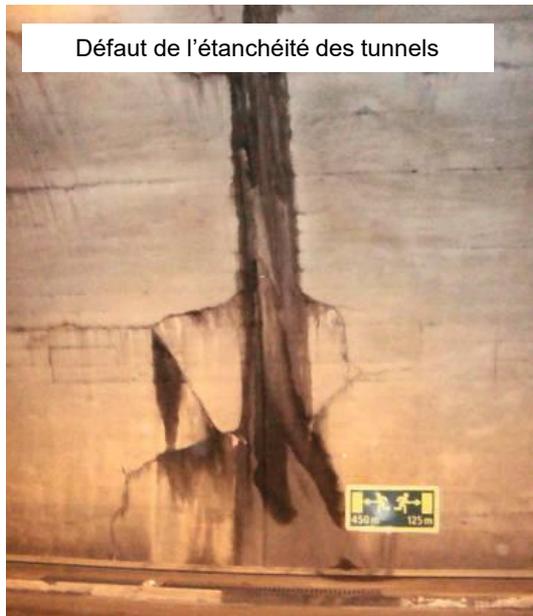
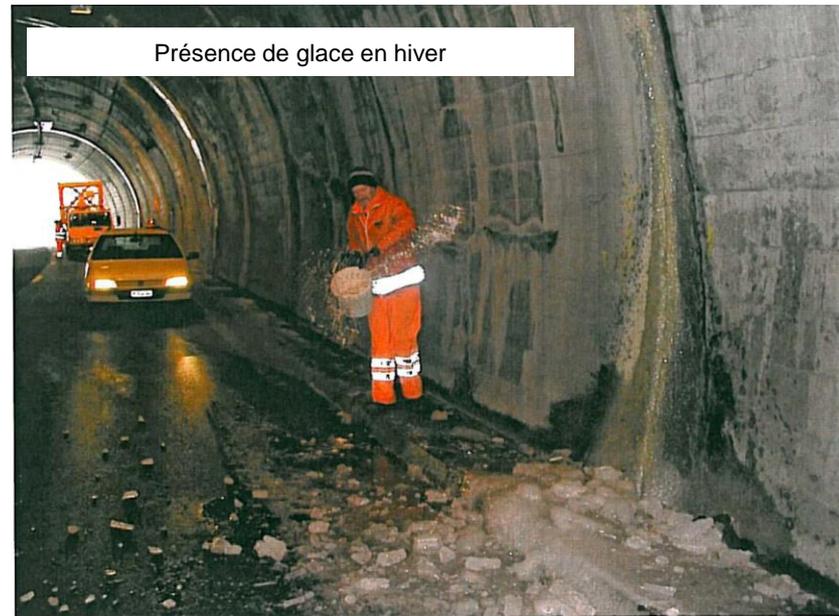
Conséquence de l'absence d'étanchéité :

- Avec le temps, des infiltrations d'eau apparaissent
- Formation de glace en hiver (danger pour les usagers nécessitant de fréquentes interventions de l'entretien)

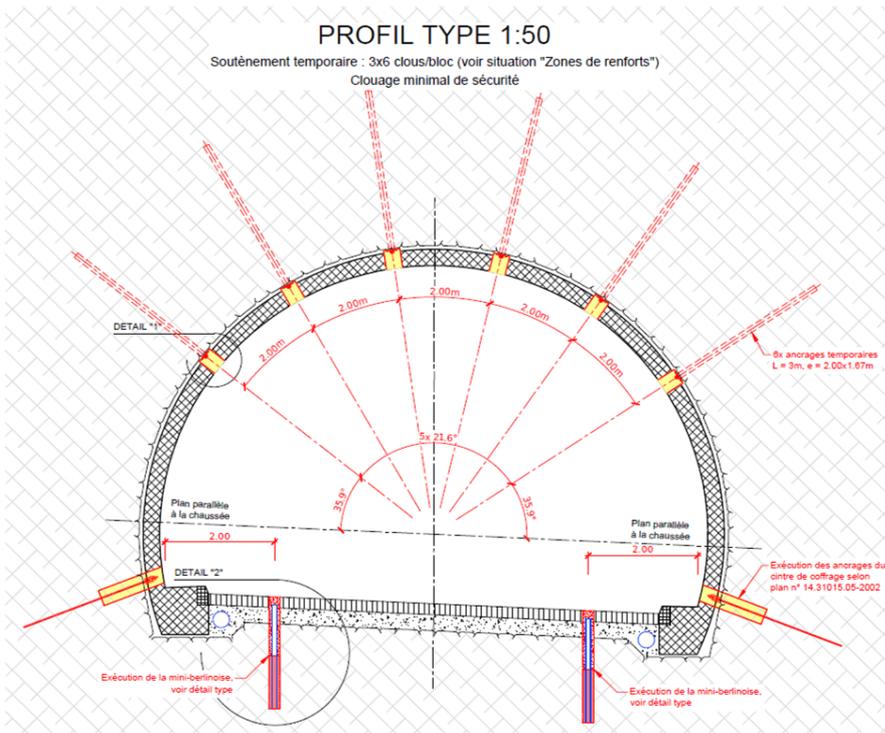
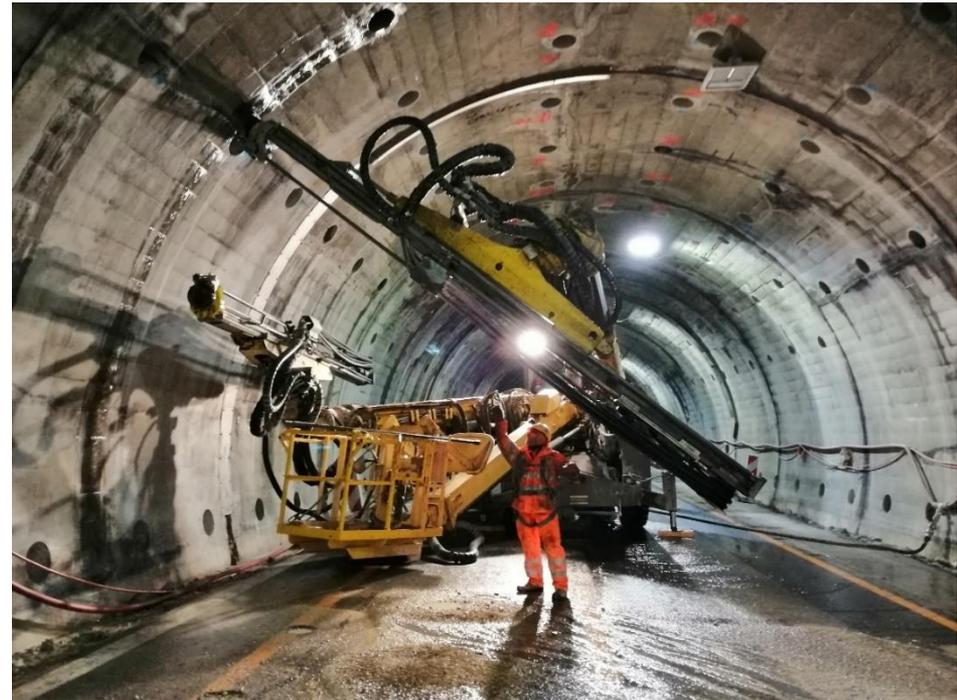
Confortement systématique de la voûte du tunnel par ancrages passifs

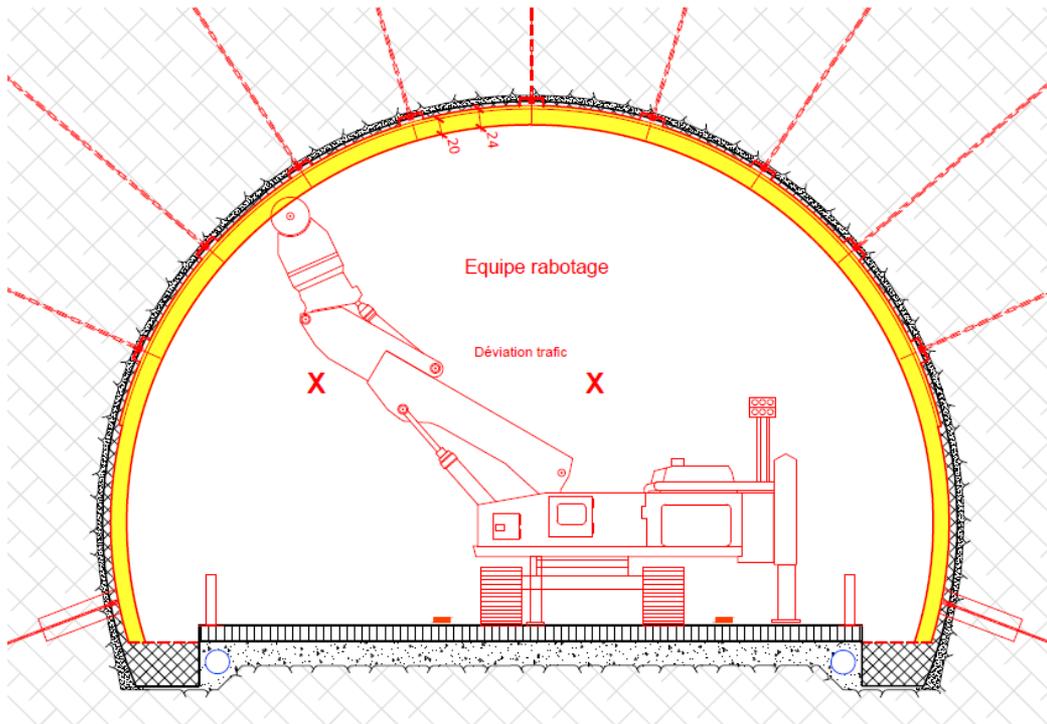
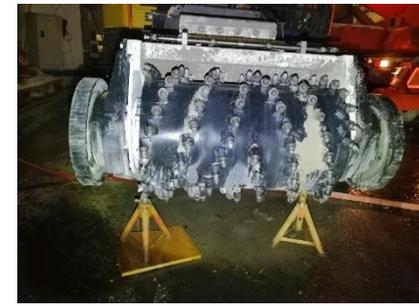
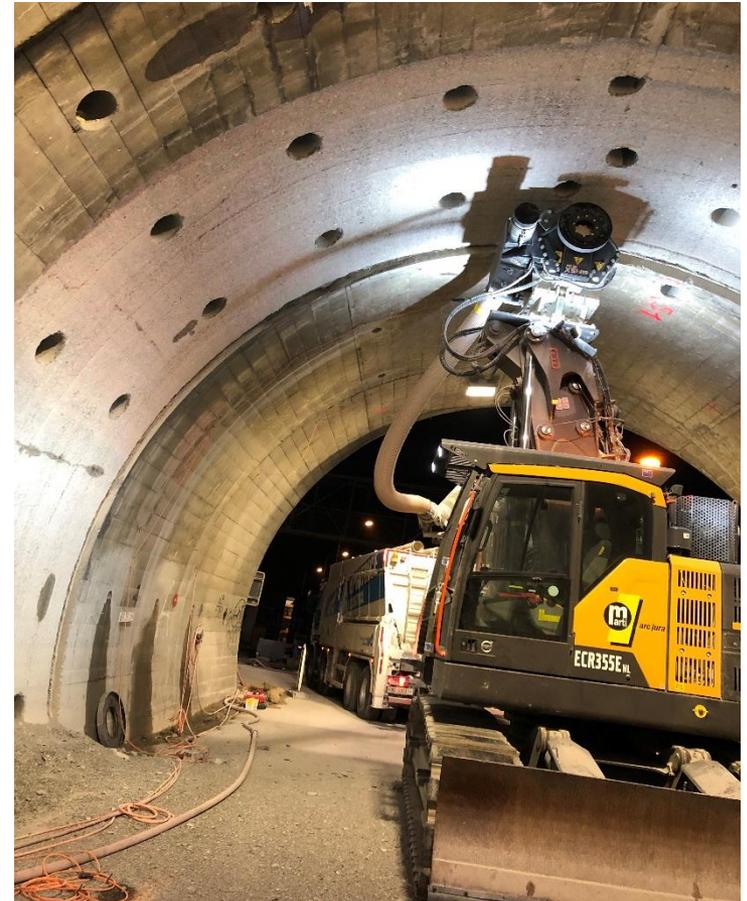
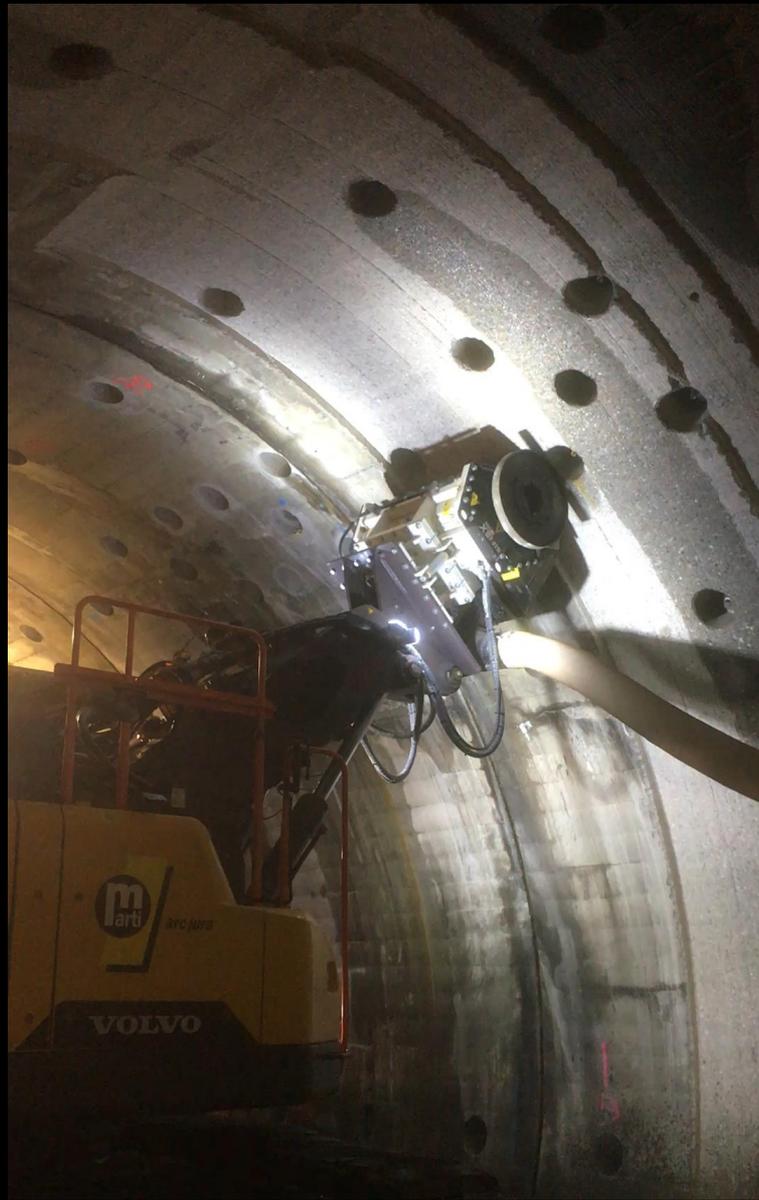
Démolition partielle de la voûte non armée par rabotage, 20 à 24 cm d'épaisseur (*épaisseur théorique de la voûte existante 30 cm*)

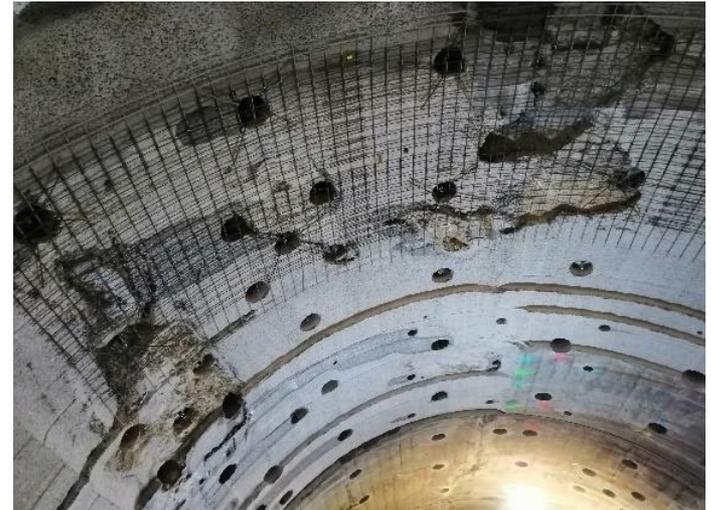
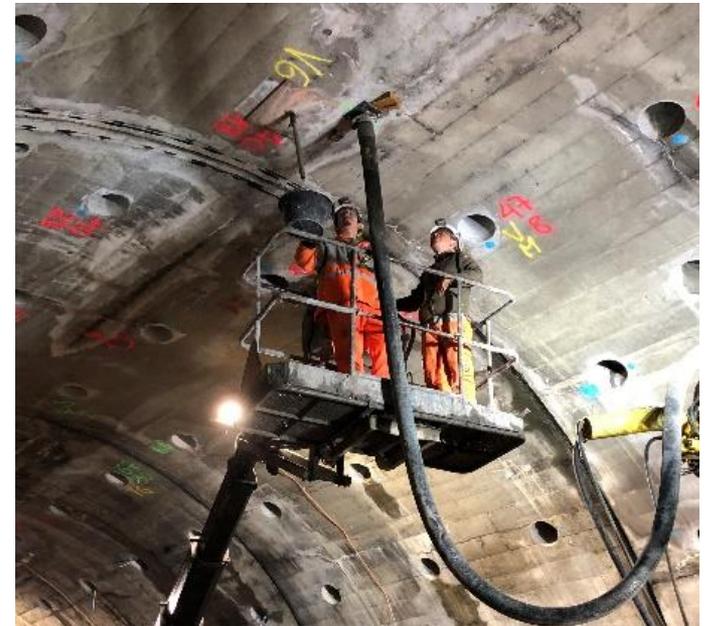
*Le fait de raboter 20 cm sur une voûte de 30 cm, nécessite une quantité d'ancrages très importante qui pénalise le planning et les coûts.*

*Des vides importants sous la voûte ont été découverts, malgré le nombre important de carottages réalisés au préalable. Ces vides ont dû être injectés ce qui n'était pas prévu. Pour les autres tunnels, un géoradar a été effectué pour anticiper la problématique.*

*L'épaisseur de l'ancienne voûte était fortement réduite à certains endroits (sécurisation plus importante).*

*Le principe de rabotage fonctionne très bien avec des passes de 8cm. L'entreprise adjudicataire (MTS) a développé une machine pour ce projet évitant d'aller chercher à l'extérieur ce savoir faire.*

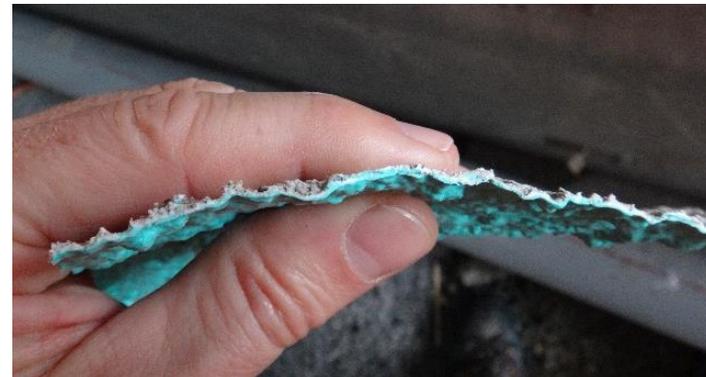
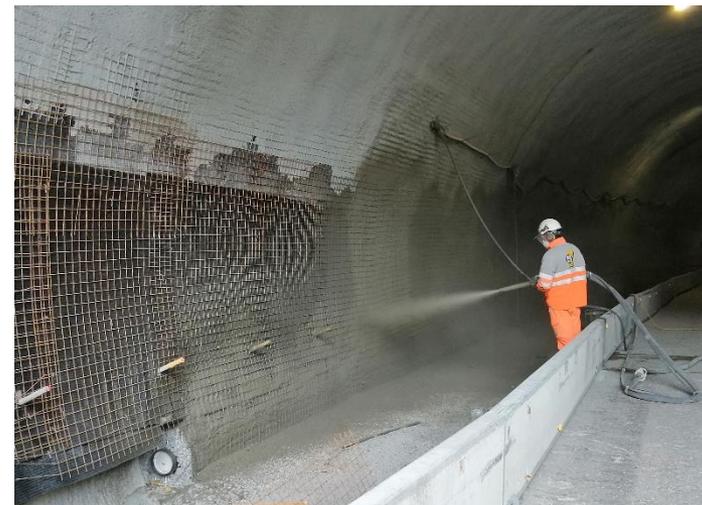
- **Étanchéité projetée :**  
*Difficulté lors de la mise en place pour avoir une épaisseur constante et uniforme. Une troisième couche a été nécessaire pour assurer une bonne étanchéité.*
- *Durée de mise en place : 7 semaines. Importance de la durée de séchage (dépendante de la température).*  
⇒ *Dans le cadre de ce projet, pas de gain de la durée de mise en place par rapport à une étanchéité en feuille (4 semaines)*
- *Coûts financiers plus importants pour réaliser le support à l'étanchéité projetée (rabotage supplémentaire, mise en place de treillis et béton projeté permettant d'assurer l'accroche de l'étanchéité projetée)*
- *Globalement, cette solution technique, dans le cadre de ce projet, n'a pas montré d'avantages par rapport à une étanchéité à feuille.*

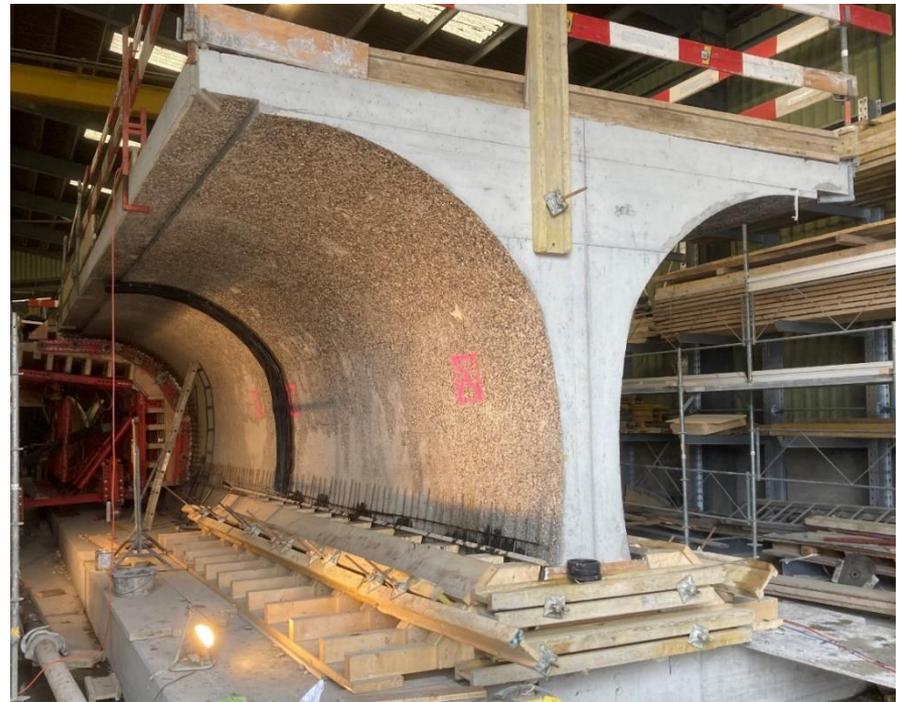
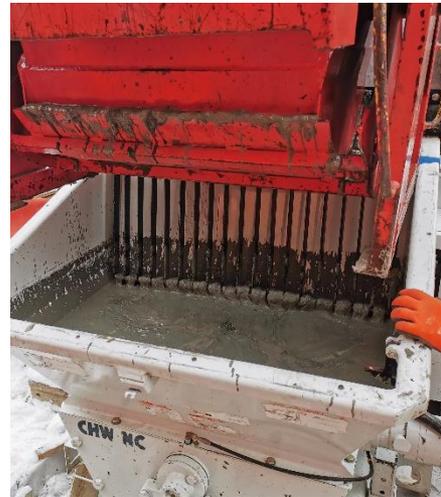
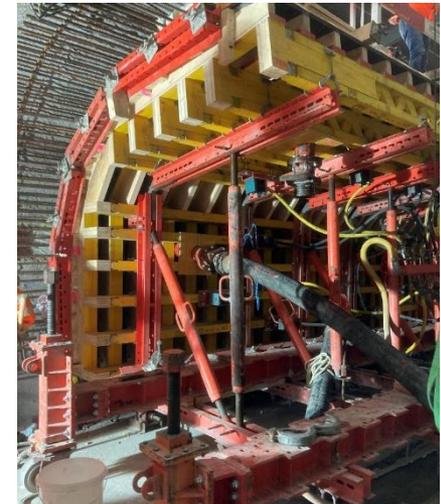
- **Produit Vicat :**  
*CFUP fluide permettant une mise en place aisée dans le cintre de coffrage*  
*Apparition de fissures traversantes (mauvaise orientations des fibres en raison de la fluidité du produit ?)*
- **Produit Holcim :**  
*CFUP très plastique avec un remplissage incomplet du cintre lors des premiers essais*  
*Amélioration de la fluidité de la recette dans une seconde phase sans apparition de fissures lors de la dernière étape de test. Choix de ce fournisseur par l'entreprise pour réaliser la voûte en tunnel.*
- **Constat global :**  
*La mise en place du CFUP doit impérativement se faire sans interruption, le changement de trappe de bétonnage nécessite un système de vanne permettant de changer de trappe sans interruption*

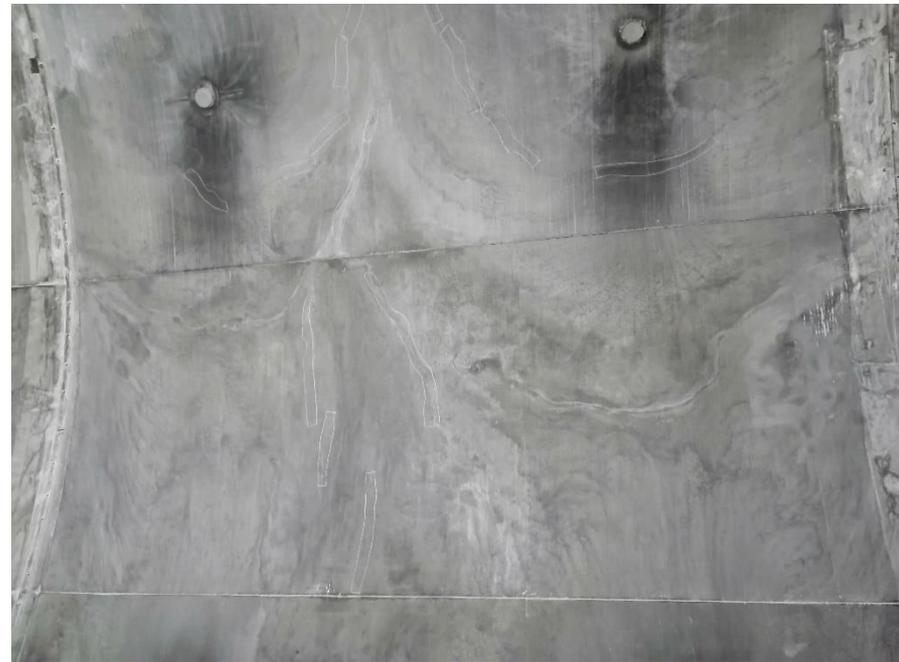
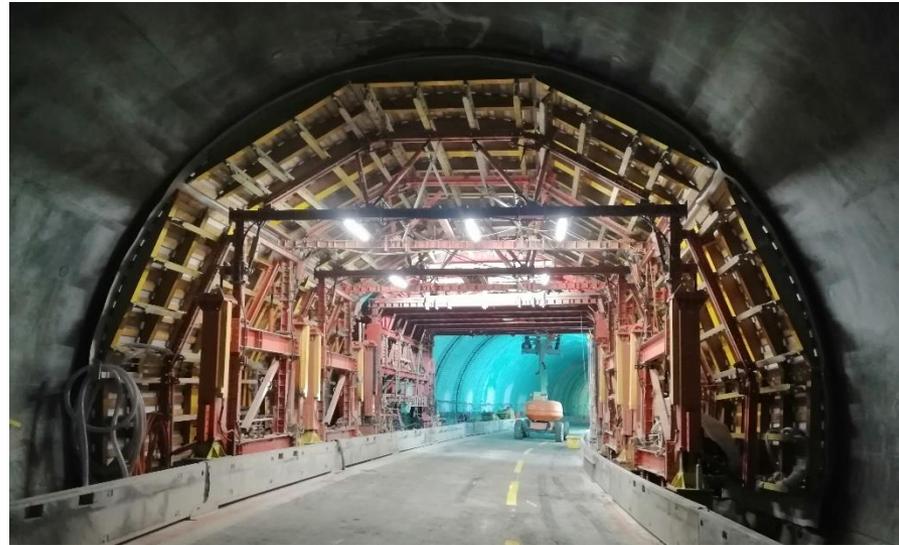
- **Autres constats :**
  - Malgré une dernière étape de test concluante en halle, apparition de fissures traversantes en tunnel allant de 0.1 mm à localement 2 mm*
  - Forte dépendance de la température sur le temps de prise*
  - Produit «délicat» à mettre en œuvre, beaucoup de paramètres influencent la mise en œuvre*

- **Améliorations mise en œuvre :**
  - Augmentation du temps de décintrage (de 12h à 18h)*
  - Mise en place de chariot de cure avec vapeur pour le premier et meilleure isolation sur le second.*

- **Mesures complémentaires en raison de la fissuration :**
  - Mise en place d'une étanchéité projetée afin de palier aux phénomènes de fissuration de la voûte.*
