# Réfection du viaduc de Riddes : *au chevet d'un colosse*

Lionel **MOREILLON**

INGPHI SA Concepteurs d'ouvrages d'art

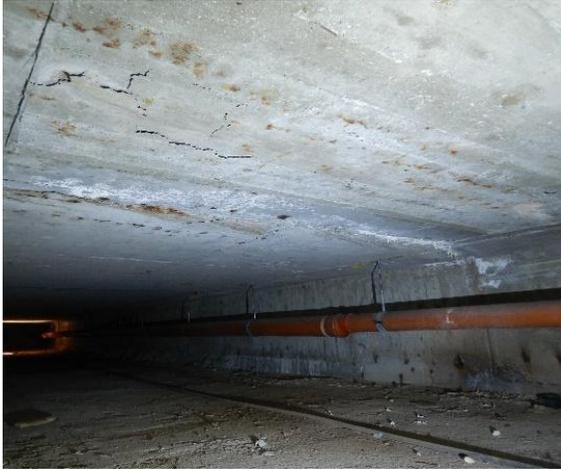
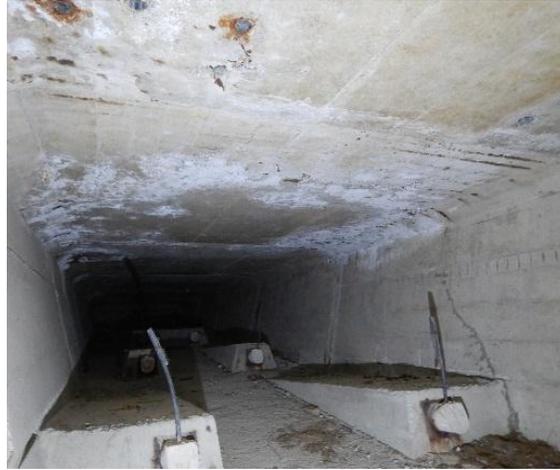
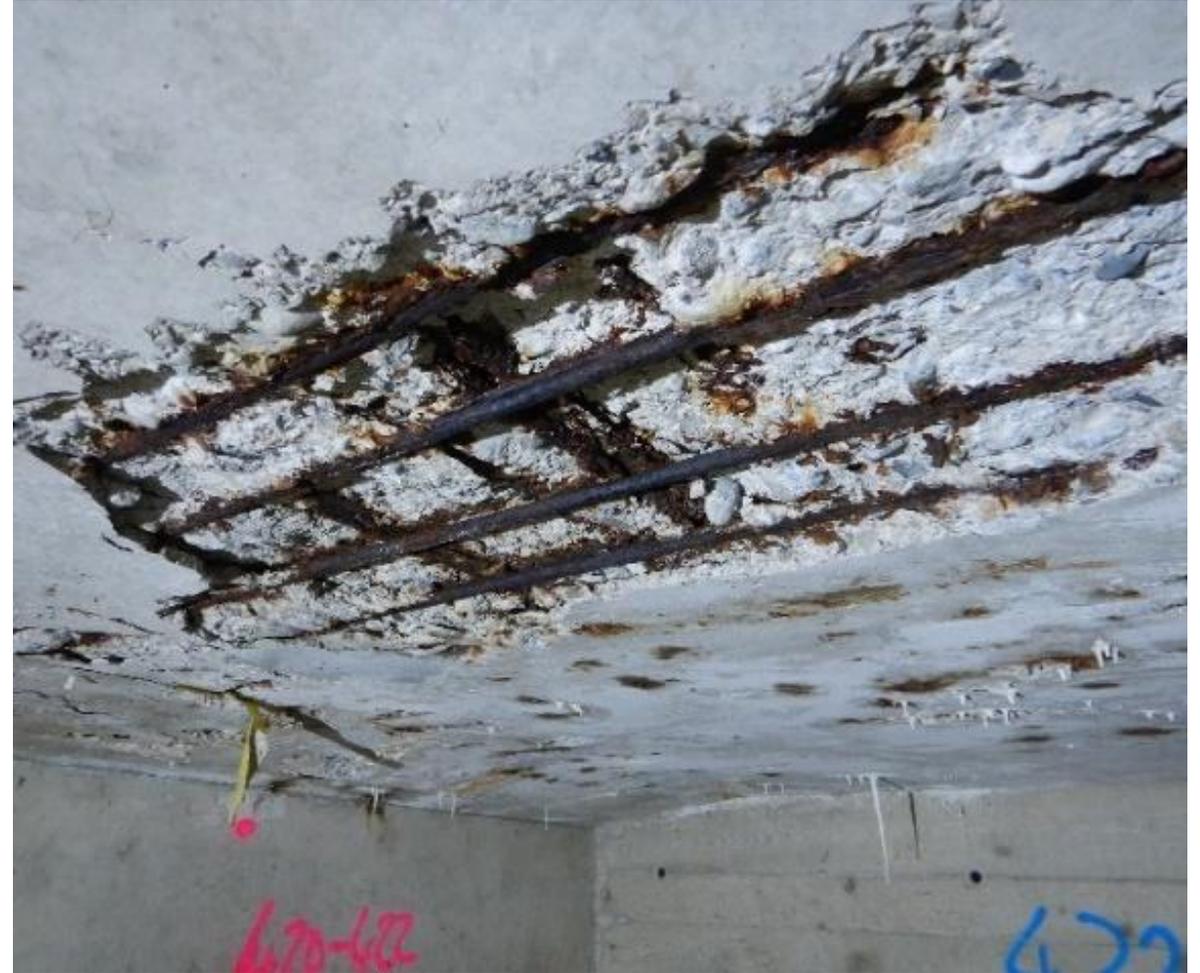
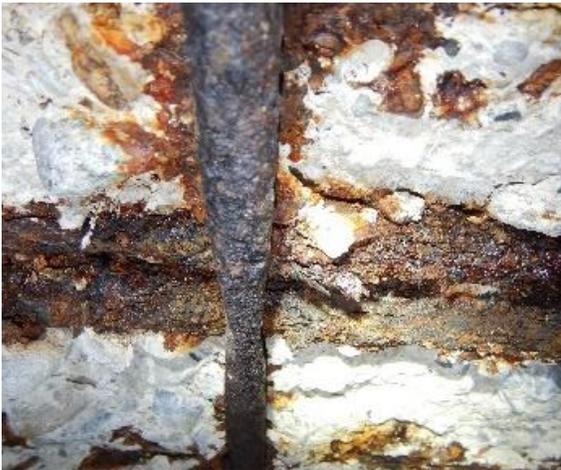
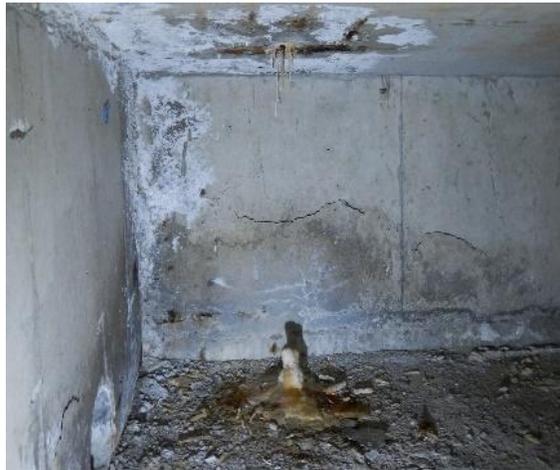
## Examen de l'ouvrage – inspections visuelles 2019

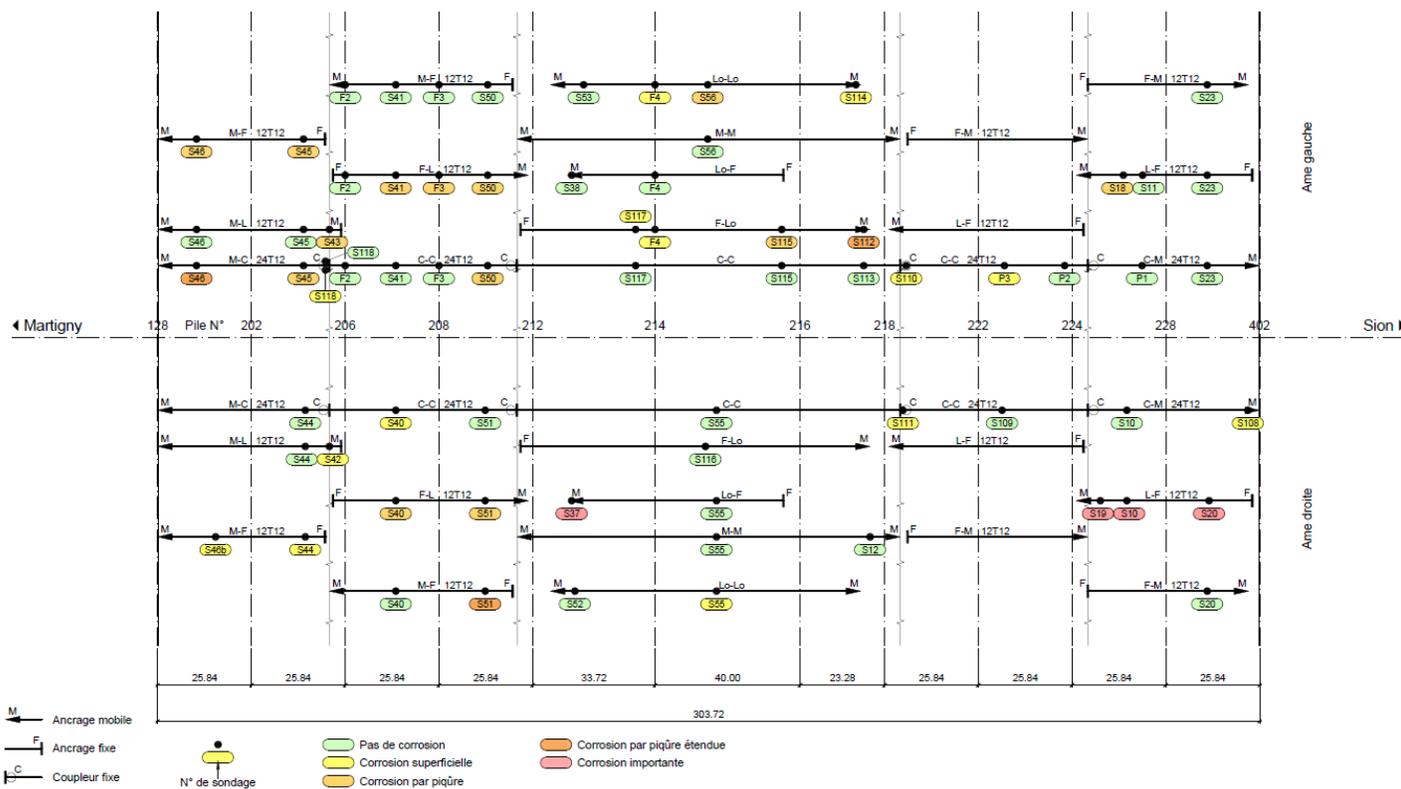
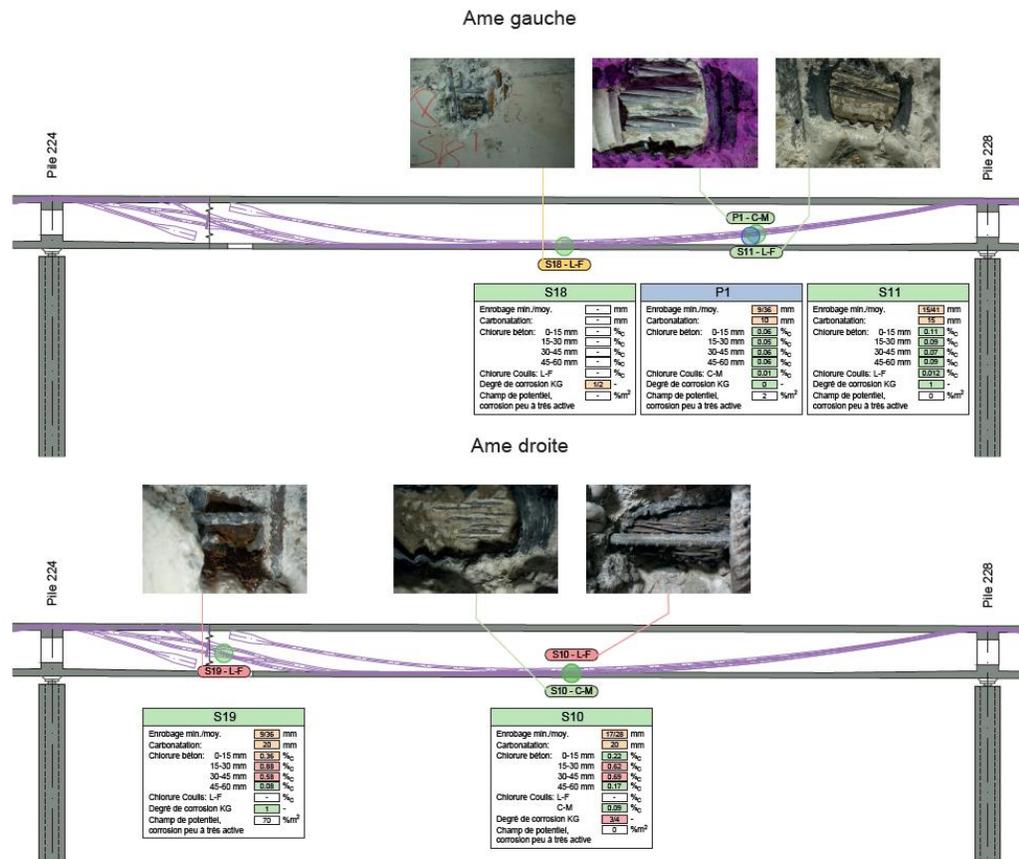
- 182 sondages câbles de précontrainte
- 16 sondages forte corrosion des torons (KG3 à KG4)
- 6 sondages avec torons sectionnés et/ou détendus
- Circulation d'eau constatée à l'intérieur des gaines
- Forte contamination du coulis par des chlorures (18 sondages)
- Dégradation du câble pas toujours visible en surface du béton
- Gains synthétiques sauf encorbellement sur le Rhône
- 3 types différents de torons T12 / T14 / T16 (Dyform)
- Forte contamination du béton par des chlorures

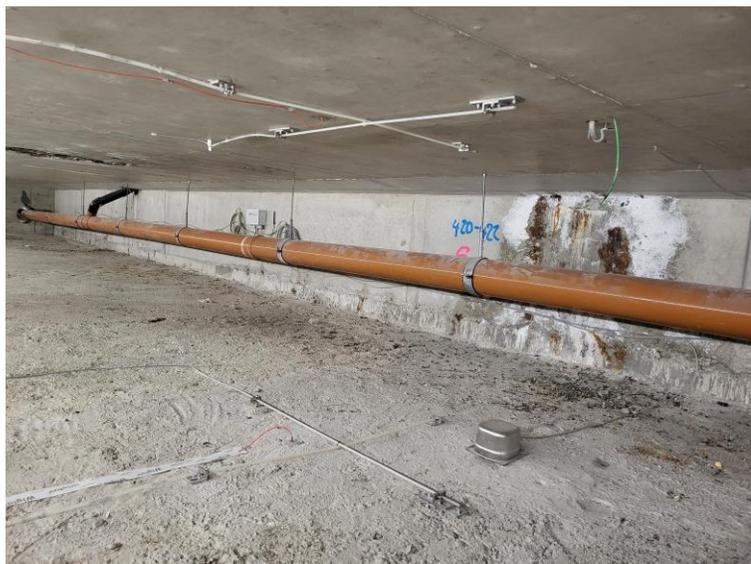
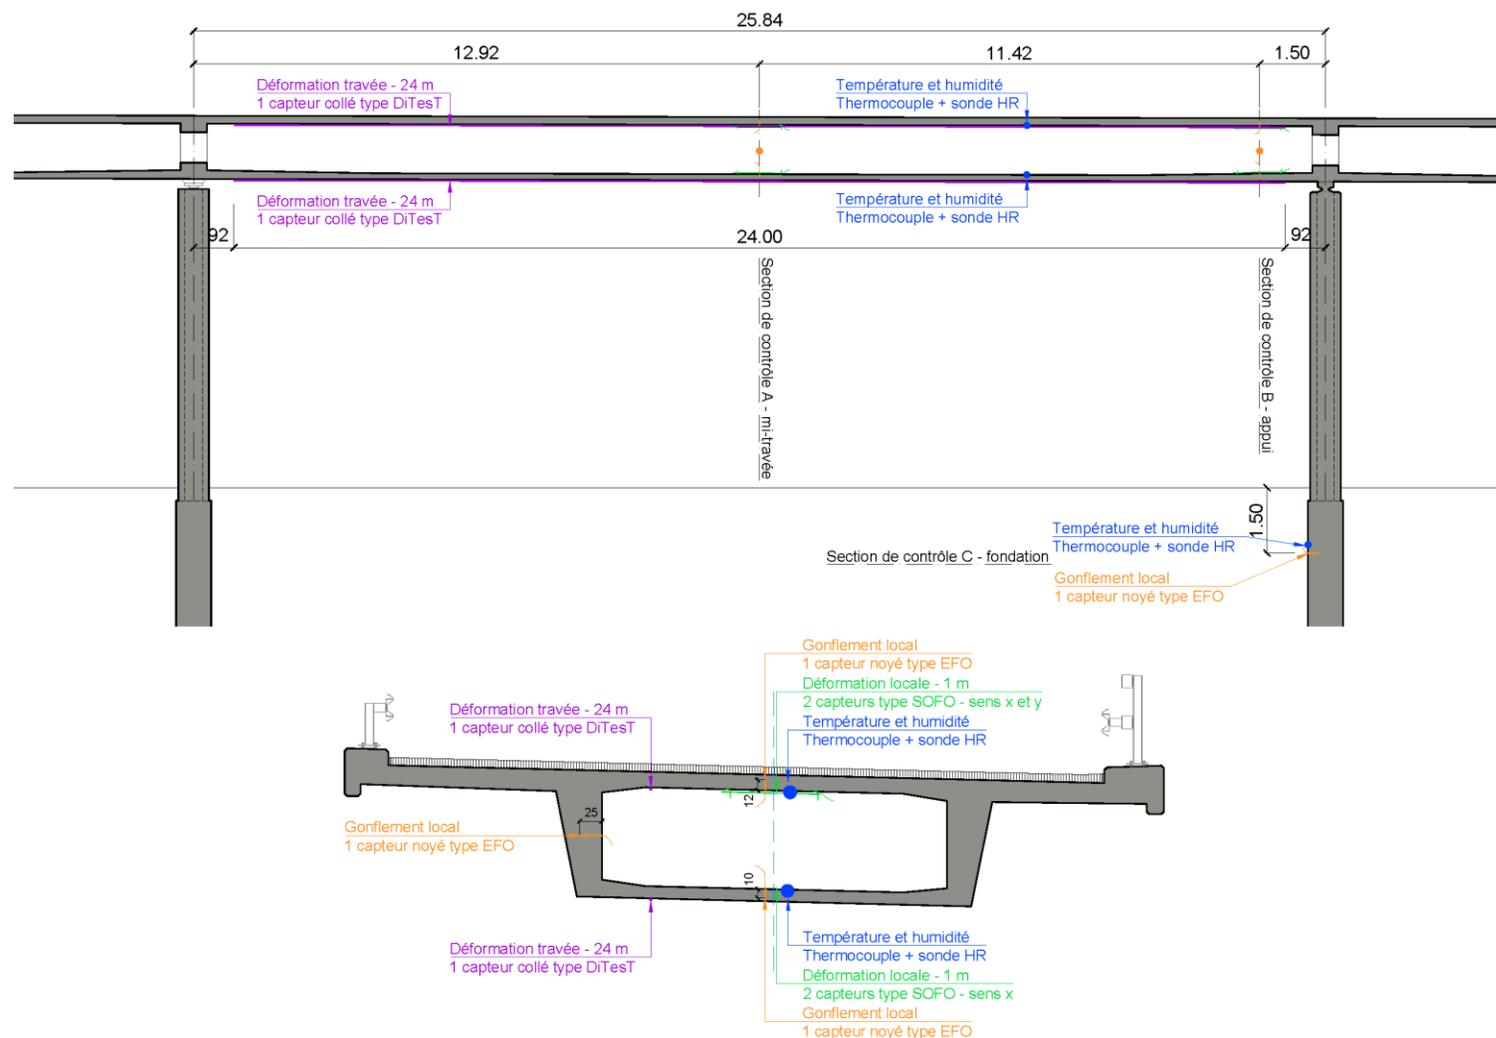
## Surveillance spécifique

- Inspections intermédiaires
- Nivellements complets
- Nivellements de précision
- Monitoring travées témoins
