# TECHNIQUE INNOVANTE D'ASSAINISSEMENT DE TUNNEL

## Projet pilote d'assainissement du tunnel 3 et 5

# UPLANS TAVANNES – BÖZINGENFELD

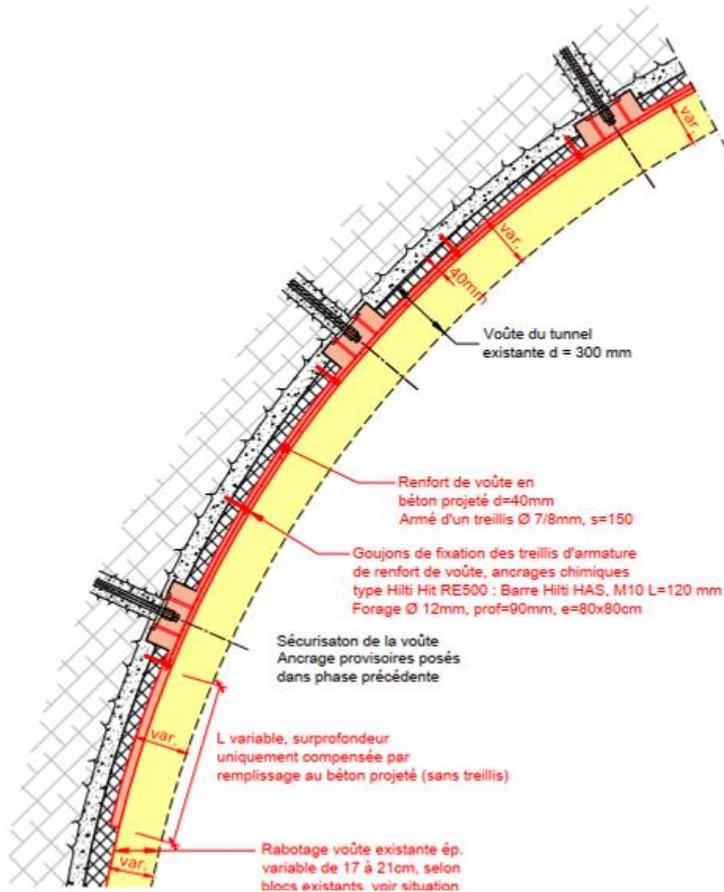
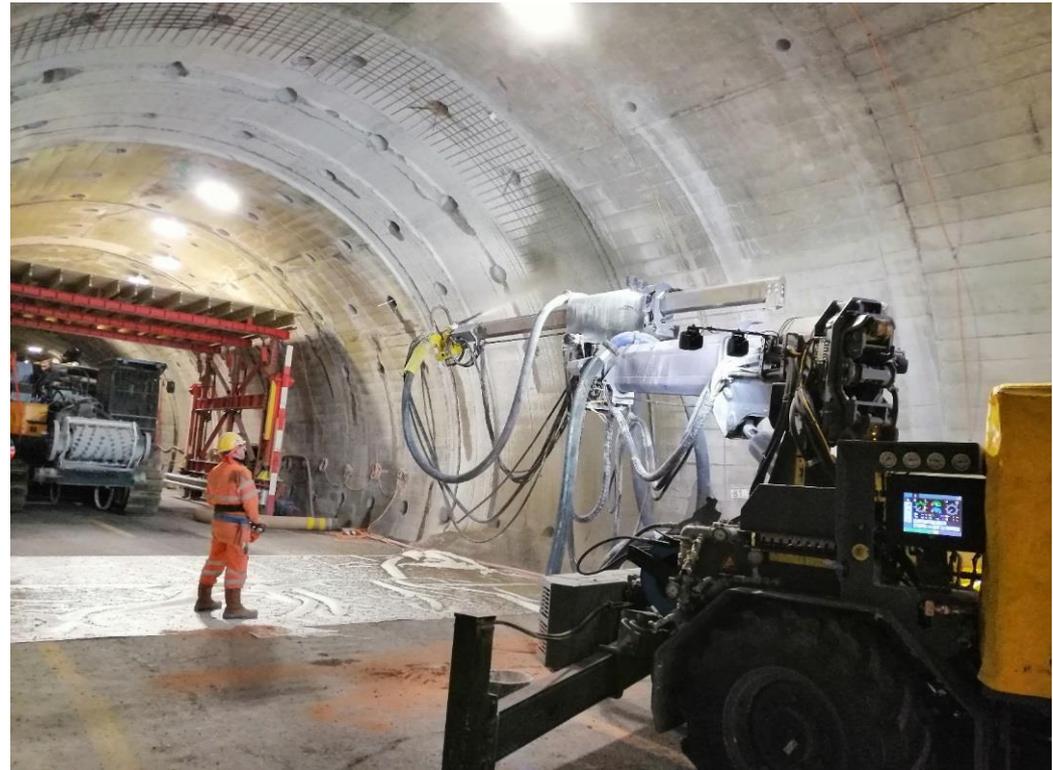
Confortement systématique en calotte avec treillis + béton projeté pour assurer la sécurité du trafic

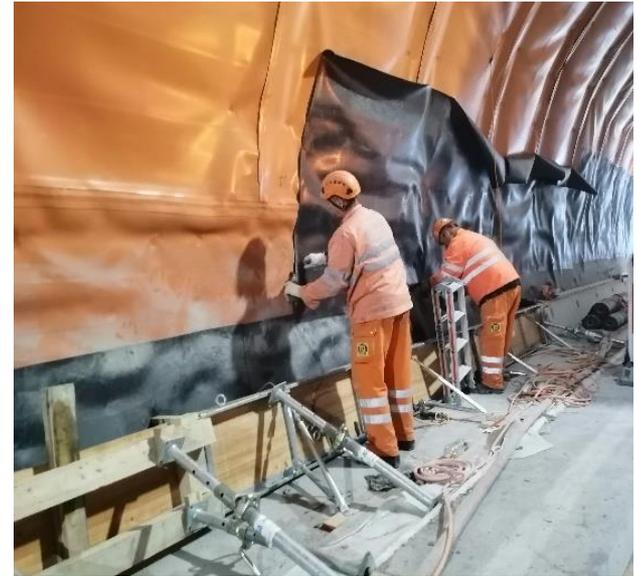
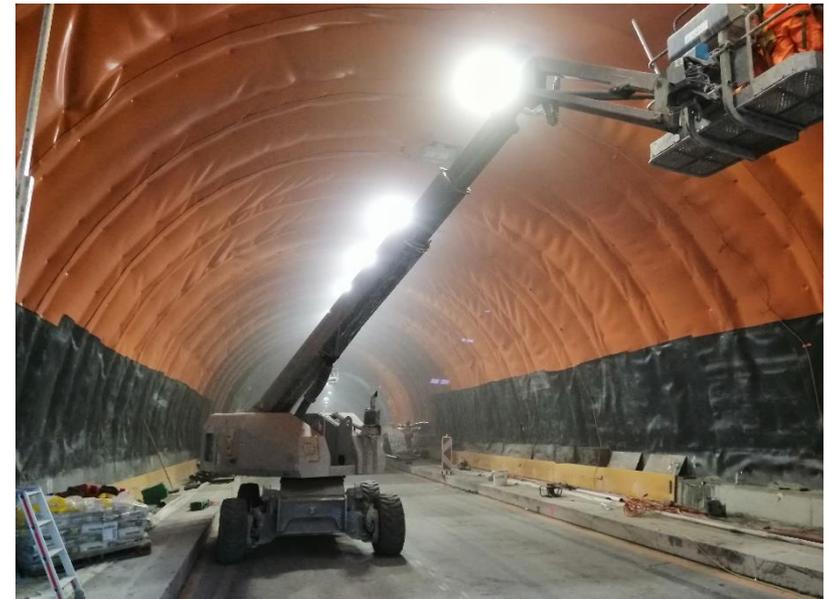
- **Etanchéité à feuille :**  
*La mise en place avec des moyens simples (nacelles) n'a pas posé de problèmes particuliers.*
- *Le fait de rouvrir le matin avec la présence de la feuille n'a pas eu d'incidences particulières. Une protection jusqu'à 4m de hauteur a été mise en place préventivement.*
- *Le même niveau de qualité a pu être atteint.*

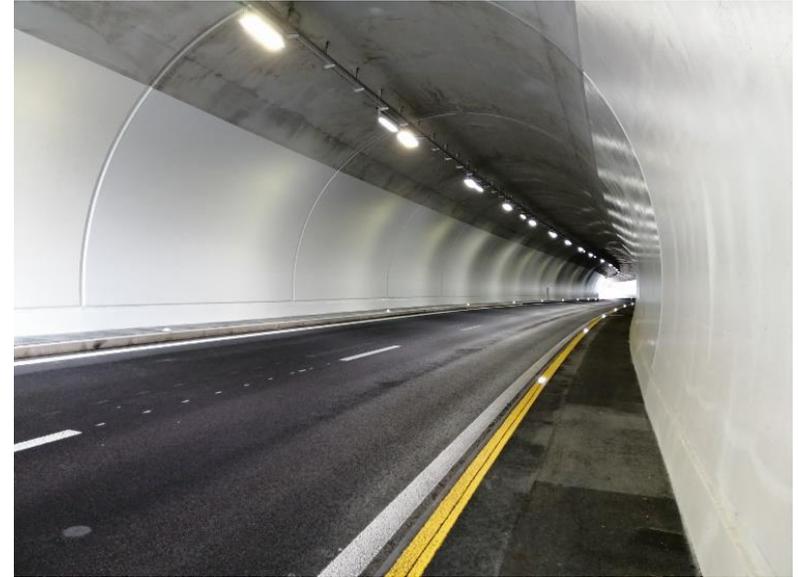
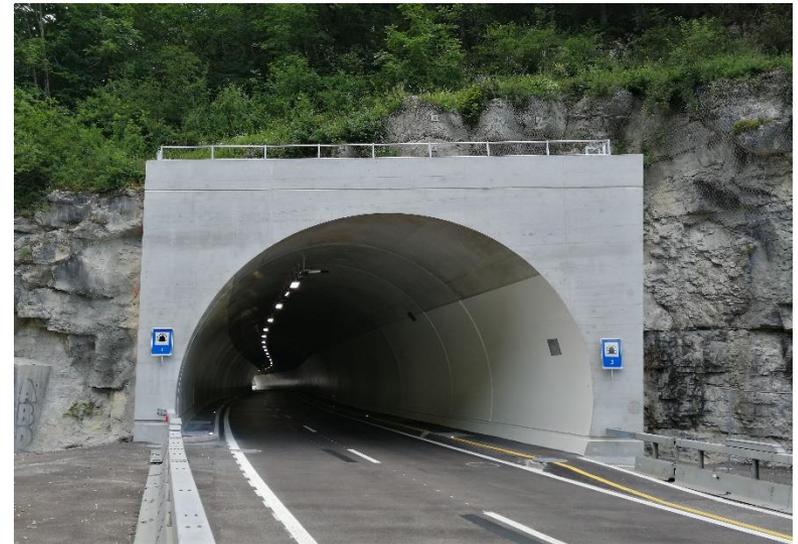
- **Gestion trafic :**  
*Tous les travaux ont pu se faire avec maintien des deux voies de circulation.*
- **Planification :**  
*Trois opérations coup de poing avec fermeture de la voie montante ont été nécessaires au lieu d'une.*

*Afin de finir les travaux en une année, une seconde équipe travaillant de 4h à 12h s'est avérée indispensable. Ceci implique la non réouverture des deux voies le matin, mais ne pose pas de problème en raison de la charge du trafic le matin sur la voie montante.*
- **Financier (T3 longueur 196m) :**  
*Montant final des travaux : 11.6 Mio*  
*Coûts estimé phase MK (hors trafic) : 8.6 Mio*  
*Ecart : 38%*

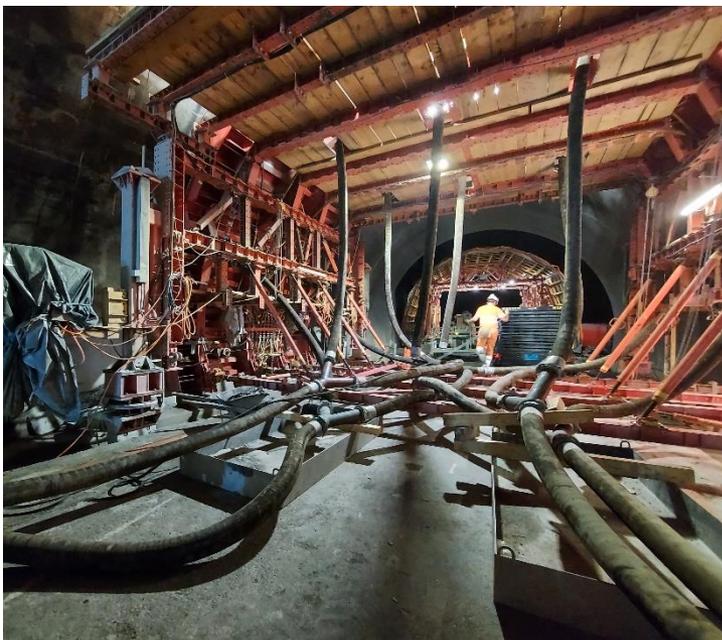
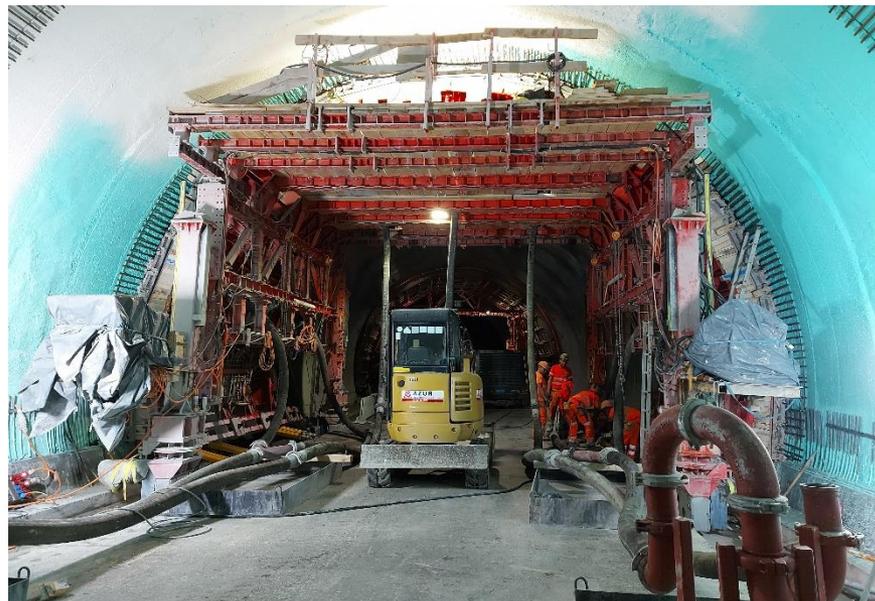
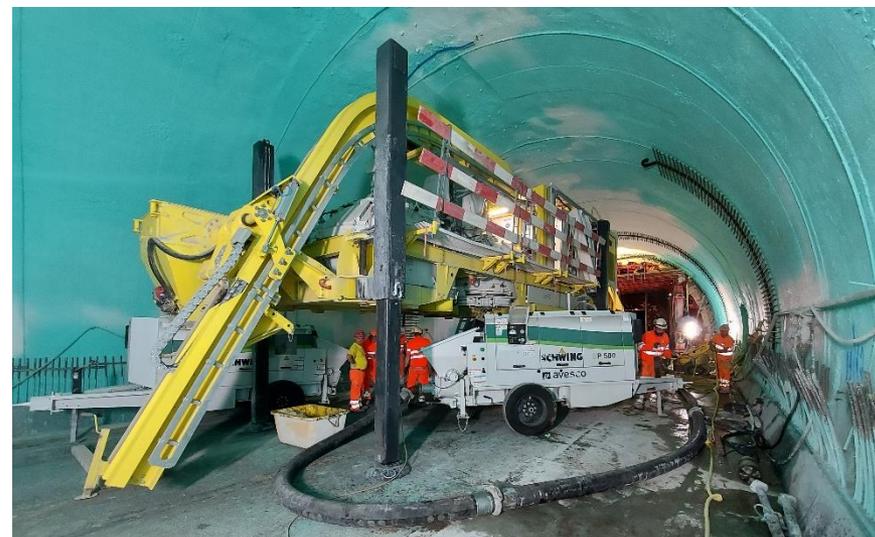
- Production du CFUP sur place à l'aide d'une centrale mobile
- Bétonnage à l'aide de 4 à 8 bouches d'injection
- Pompage symétrique vallée / montagne

Conclusion : le remplissage complet de la voûte par pompage est réalisable et a été effectué avec succès !

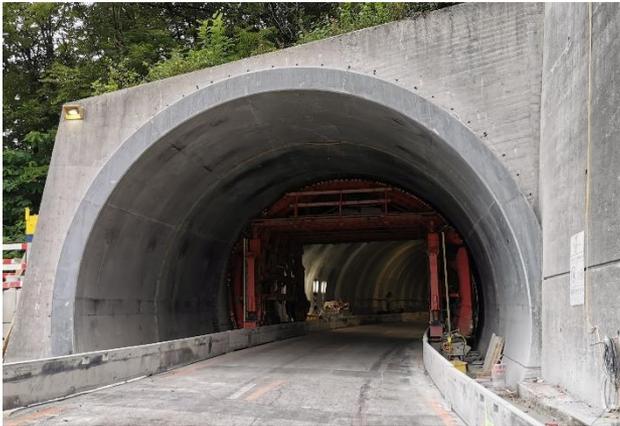
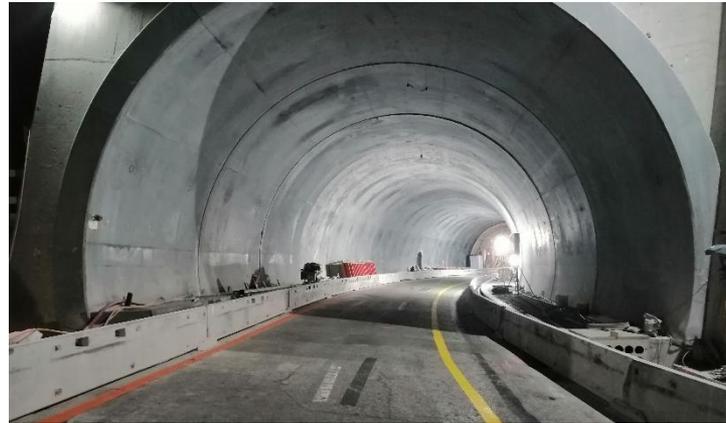
*Le principe de rabotage de la voûte, permet effectivement un assainissement sous trafic. Il évite également de détruire complètement une voûte de la refaire en intégralité (gestion plus durable des matériaux). L'épaisseur de rabotage est à optimiser afin de minimiser le rabotage et la sécurisation de la voûte.*

*Le pompage du CFUP pour bétonner une voûte de tunnel d'épaisseur fine est réalisable. Cependant, la mise en place et la maîtrise du matériau restent délicates. L'utilisation du CFUP en tant qu'étanchéité de tunnel n'est pour l'instant pas maîtrisée, du fait du phénomène de fissuration.*
